L'Evento Tornadico del 19 Giugno 2010 a Fossò (Ve) Parte 2: Proposta di Applicazione della Scala EF ai Danni da Tornado Rilevati in Territorio Italiano

*Ing. Davide Rosa, Marco Rabito, Tobia Scortegagna, Greta Munerotto e Gloria Cariolato
(SerenissimaMeteo)*

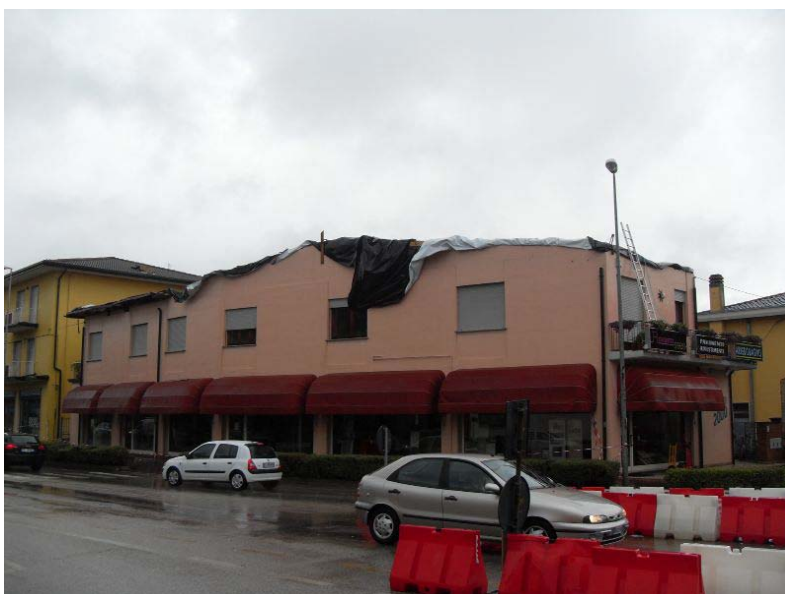
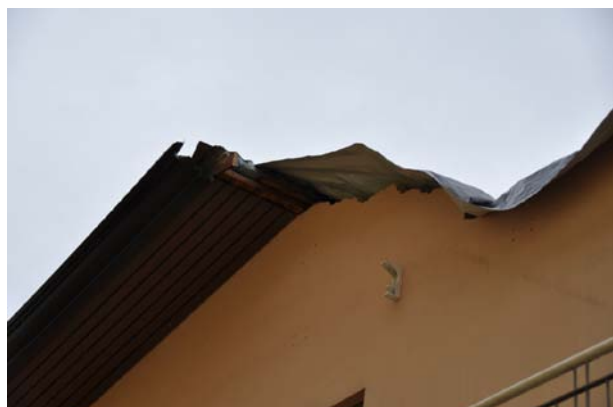
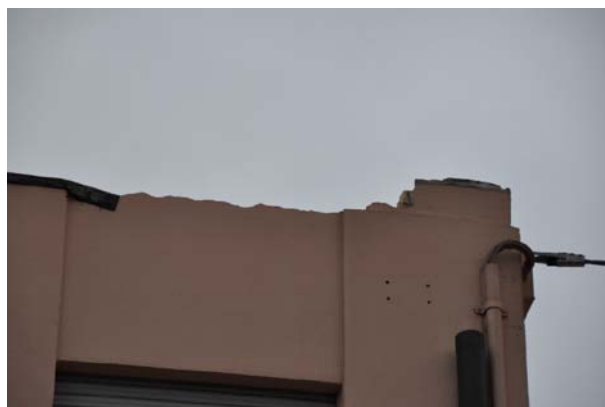
ABITAZIONE 1

F2-F3-F4: Foto abitazione 1 con particolari sulla quasi totale asportazione dell'impalcato di copertura (strutture di sostegno e ponte del tetto)

Trattasi difatti di edificio ad utilizzazione mista (residenziale e commerciale), a 2 piani, dotato di pareti perimetrali portanti in muratura di laterizio e copertura in legno (schema a travetti in legno e travi longitudinali portanti, con ponte in pannelli di legno), con soprastante strato isolante e finitura in manto di tegole di laterizio.

L'indicatore di danno che più si avvicina al caso qui evidenziato, quindi, è catalogato come indicatore n°2, concentrando, in particolar modo, l'analisi sulla quasi totale asportazione dell'impalcato di copertura, e potendo, in questo caso, ignorare le trascurabili differenze vincolari (ancoraggio tetto-parete) potenzialmente esistenti tra il sistema tetto-parete in muratura di laterizio ed il sistema tetto-parete in muratura di blocchi di calcestruzzo.

- 5 Intera casa smossa sulle fondamenta (la casa è appoggiata sulle fondamenta, non incastrata) 121 103 141
- 6 **Ampie sezioni di tetto rimosse, parecchie pareti rimangono in piedi 122 104 142**

Stima velocità massima venti: 122 mph (196 km/h)

Valutazione intensità tornado (EF2).

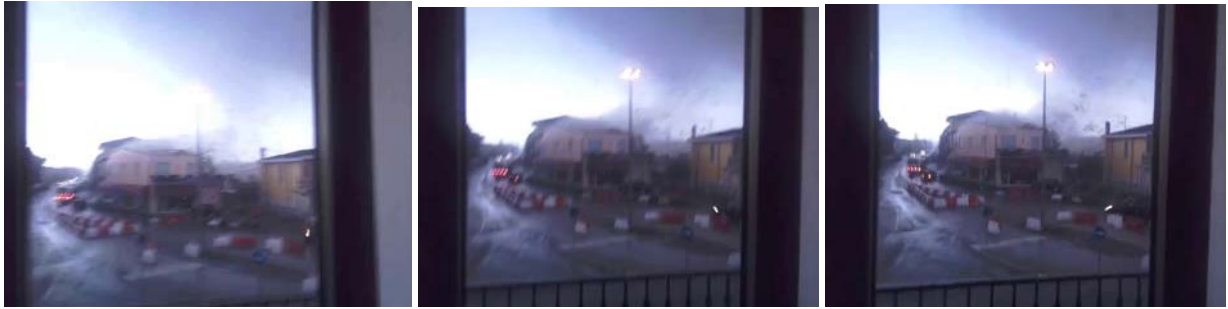
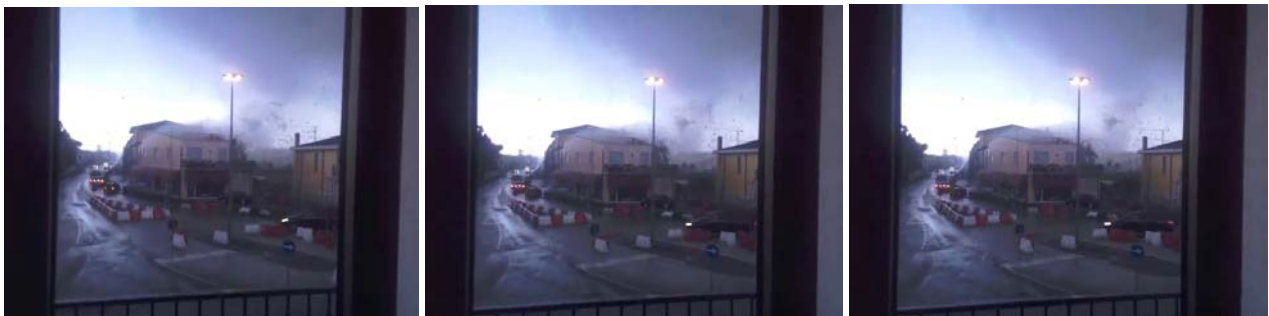
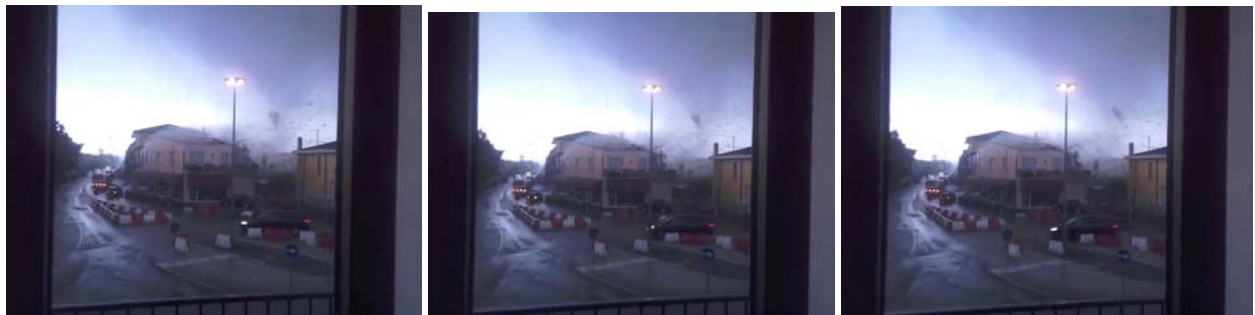
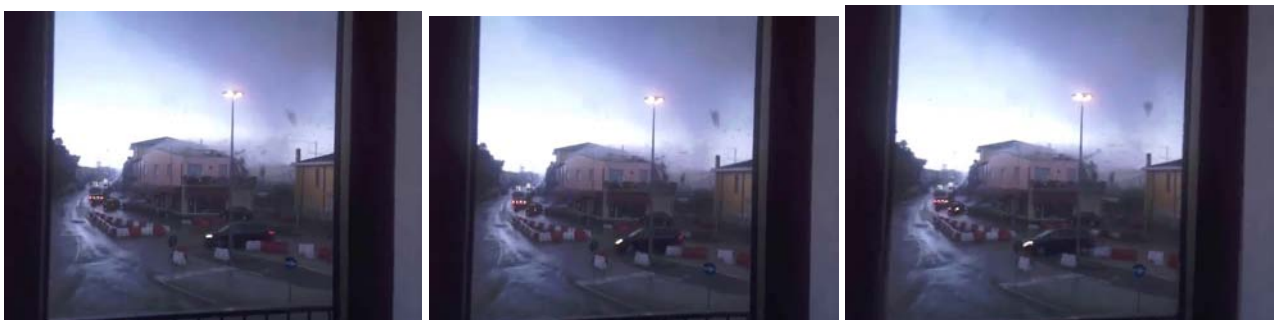
F5-F16: Sequenza fotogrammi abitazione 1 nel momento in cui il tornado sviluppa su questa i maggiori danni

Dalla suddetta sequenza ben si apprezza l'azione, sull'abitazione1, delle componenti tangenziali dei venti del tornado (spostamento da sinistra a destra dei detriti più grossi), avente in questi istanti l'asse di rotazione alquanto spostato rispetto alla superficie di pertinenza dell'abitazione danneggiata.

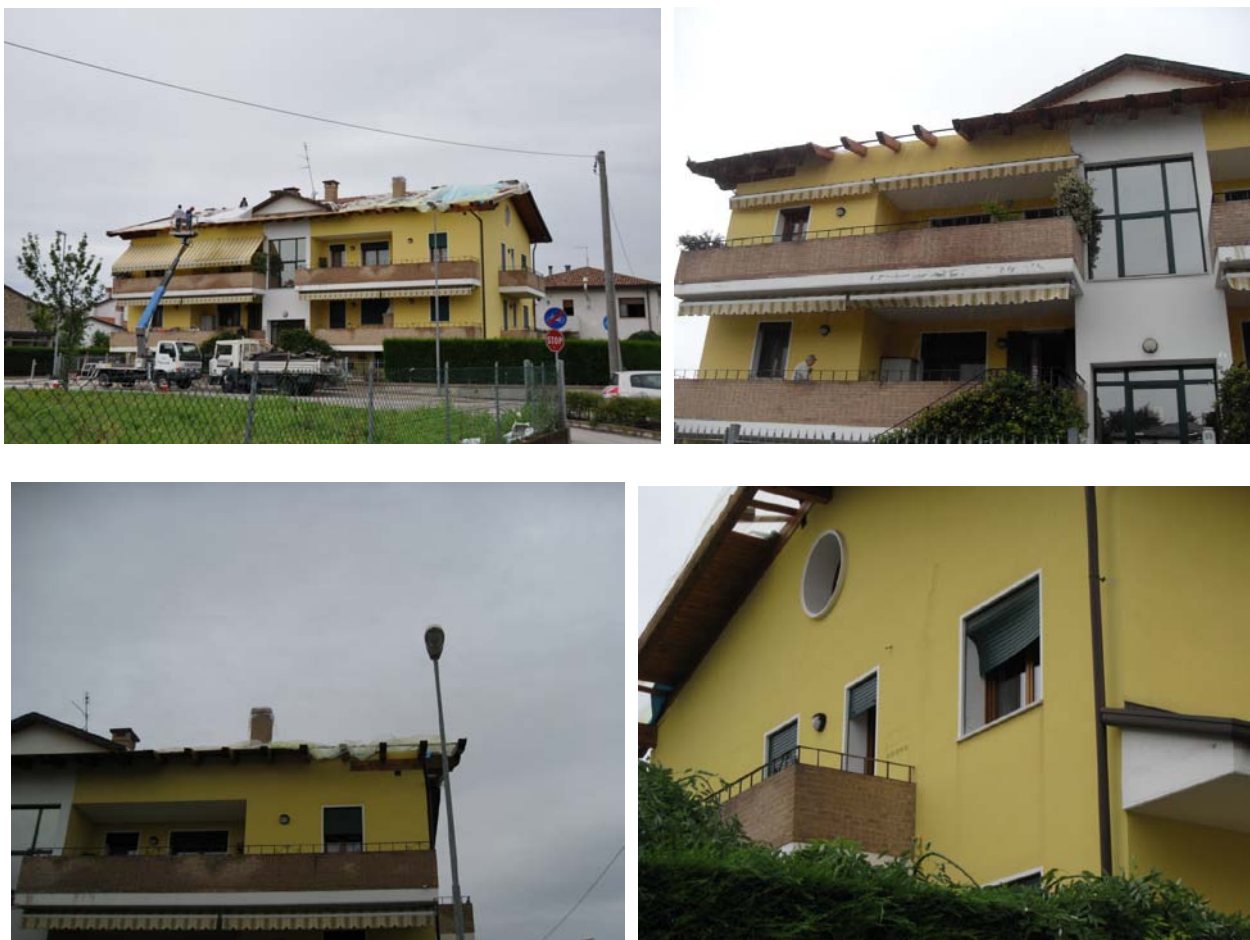
ABITAZIONE 2

F17-F18-F19-F20: Foto abitazione2 con particolari sul parziale sollevamento del ponte del tetto in legno (tavolato)

Trattasi difatti di edificio residenziale dotato di 4 unità immobiliari, a 2 piani, dotato di struttura portante a travi e pilastri in cemento armato e di pareti perimetrali non portanti in muratura di laterizio, copertura in legno (schema a travetti in legno e travi longitudinali portanti, con ponte in tavolato di legno) con soprastante strato isolante e finitura in manto di tegole di laterizio.

L'indicatore di danno che più si avvicina al caso qui evidenziato, quindi, è catalogato come indicatore n°2, concentrando, in particolar modo, l'analisi sul parziale sollevamento del ponte del tetto in legno (tavolato), e potendo, in questo caso, ignorare le trascurabili differenze vincolari (ancoraggio tetto-parete) potenzialmente esistenti tra il sistema tetto-parete in muratura di laterizio ed il sistema tetto-parete in muratura di blocchi di calcestruzzo.

- 3 Vetri rotti in porte e finestre 96 79 114
- 4 **Sollevamento ponte del tetto e perdita significativa di materiale del tetto (>20%)**; crollo del camino, portoni garage crollati verso l'interno o esterno, crollo di veranda e posto auto esterno **97 81 116**

Valutazione intensità tornado (EF1).

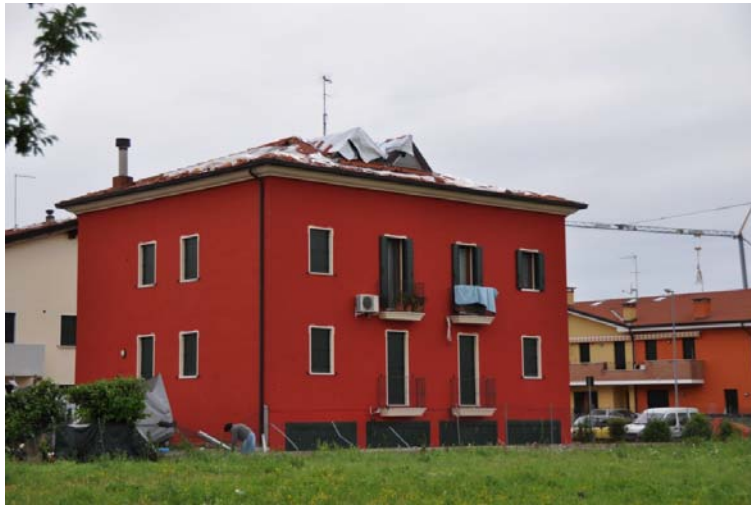
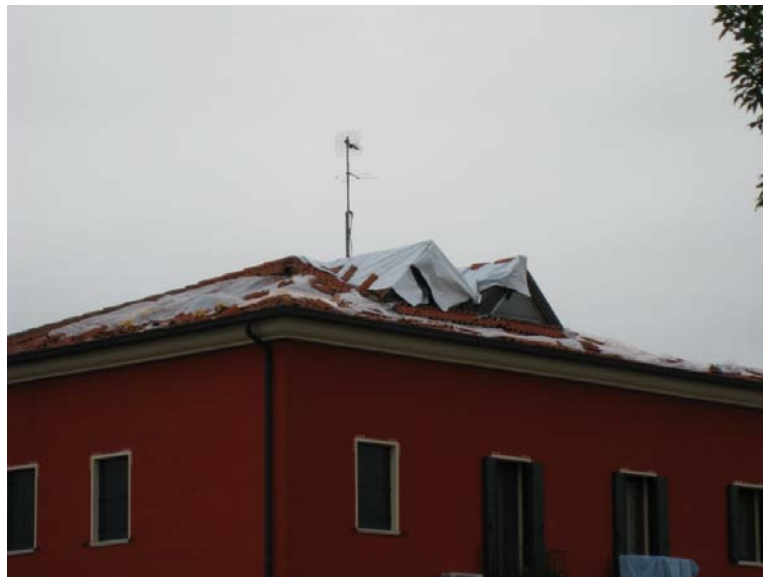
ABITAZIONE 3

F21-F22: Foto abitazione3 con particolari sulla perdita limitata della copertura del tetto (parziale asportazione del manto in tegole di laterizio)

L'indicatore di danno che più si avvicina al caso qui evidenziato, quindi, è catalogato come indicatore n°7, concentrando, in particolar modo, l'analisi sulla perdita limitata della copertura del tetto (parziale asportazione del manto in tegole di laterizio) e potendo, in questo caso, ignorare le trascurabili differenze vincolari (ancoraggio tetto-parete) potenzialmente esistenti tra il sistema tetto-parete in muratura di laterizio ed il sistema tetto-parete in muratura di blocchi di calcestruzzo.

- 1 Soglia di danno visibile 65 54 81
- 2 **Perdita limitata della copertura del tetto (<20%) 80 67 101**
- 3 Sollevamento del ponte del tetto in lamiera metallica (leggera) 95 81 116
- 4 Sollevamento del ponte del tetto in cemento 121 103 143
- 5 Crollo delle pareti del piano più alto 133 115 150
- 6 Crollo dei due piani più alti di edifici a 3 o più piani 156 132 180
- 7 Distruzione totale di un'ampia parte di edificio 180 160 205

Valutazione intensità tornado (EF0).

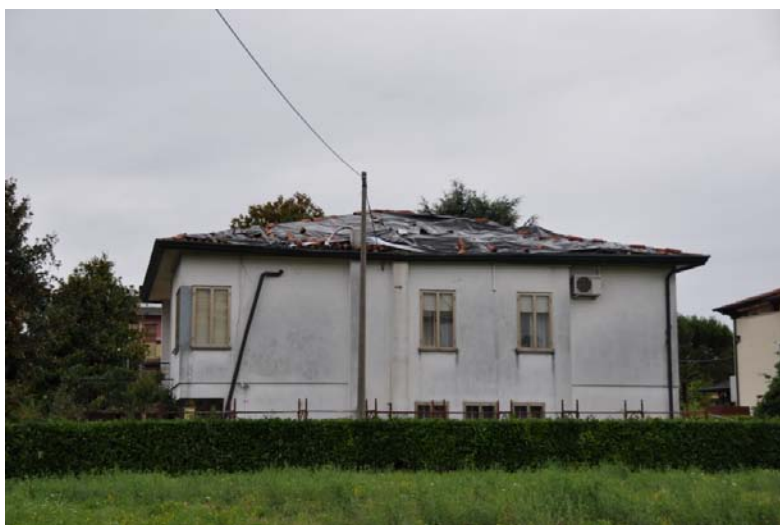
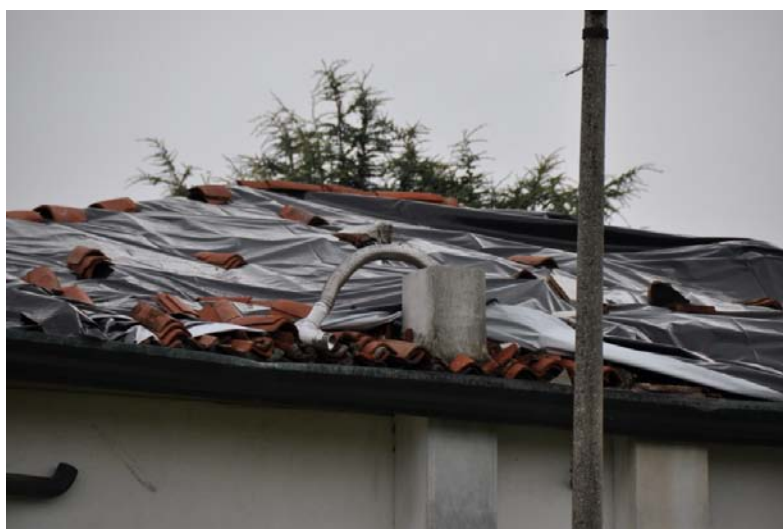
ABITAZIONE 4

F23-F24: Foto abitazione4 con particolari sulla perdita limitata della copertura del tetto (parziale asportazione del manto in tegole di laterizio e della grondaia)

Per cui, nel nostro caso, ignorando volutamente la struttura del tetto posta al di sotto dello strato isolante, struttura che non ha visibilmente ricevuto danni, ci si limita a riportare come riferimento l'indicatore di danno n°2 (anche se non vi è corrispondenza, nelle strutture di copertura, tra le particolarità edilizie dell'indicatore di danno e quelle dell'edificio in questione), concentrando, in particolar modo, l'analisi sulla perdita limitata della copertura del tetto (parziale asportazione del manto in tegole di laterizio e della grondaia).

- 1 Soglia di danno visibile 65 53 80
- 2 **Perdita limitata della copertura del tetto (<20%), grondaie** e/o tende, perdita pannelli a binario in plastica e metallo **79 63 97**

Valutazione intensità tornado (EF0).

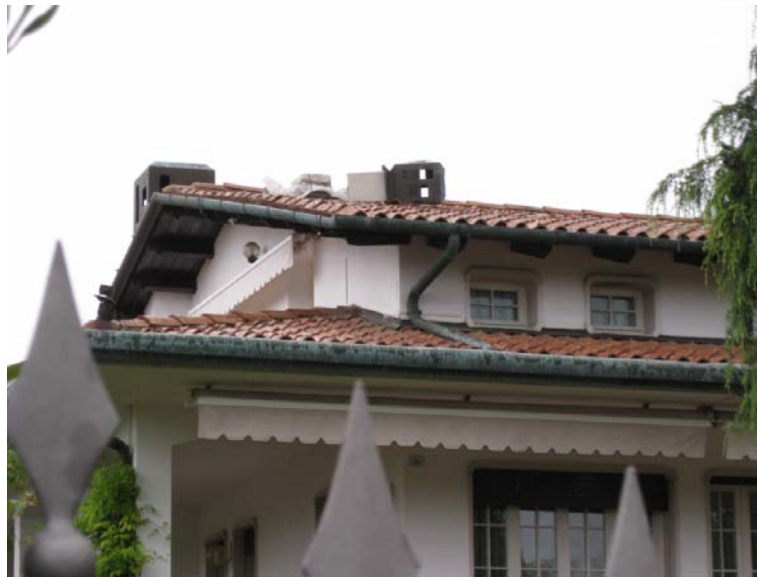
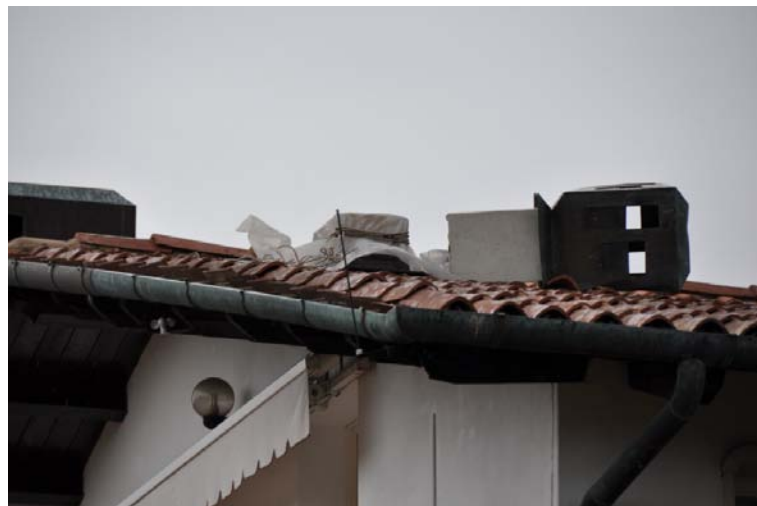
ABITAZIONE 5

F25-F26: Foto abitazione5 con particolari sul crollo del camino

L'indicatore di danno che più si avvicina al caso qui evidenziato, quindi, è catalogato come indicatore n°2, concentrando, in particolar modo, l'analisi sul crollo del camino in copertura, potendo, in questo caso, ignorare le trascurabili differenze vincolari (ancoraggio tetto-parete) potenzialmente esistenti tra il sistema tetto-parete in muratura di laterizio ed il sistema tetto-parete in muratura di blocchi di calcestruzzo.

- 3 Vetri rotti in porte e finestre 96 79 114
- 4 Sollevamento ponte del tetto e perdita significativa di materiale del tetto (>20%); **crollo del camino**, portoni garage crollati verso l'interno o esterno, crollo di veranda e posto auto esterno **97 81 116**

Valutazione intensità tornado (EF1).

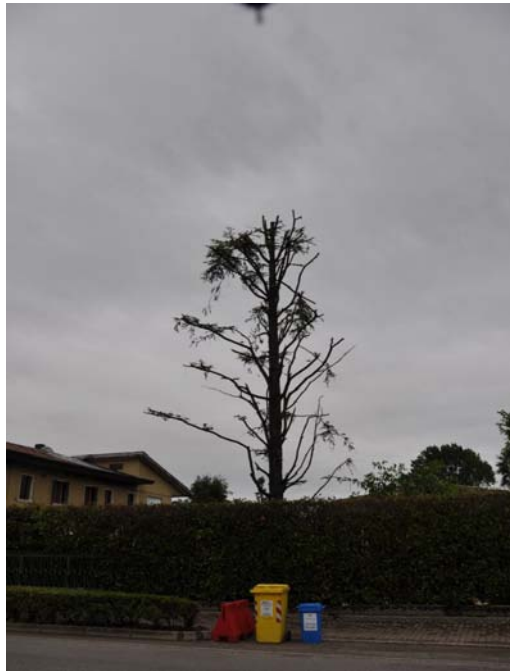
ALBERO 1

F27: Foto di un Cedro (Cedrus atlantica), albero a legno tenero (soft wood) con particolari di asportazione di piccoli rami

Appare facile l'applicazione al caso sopra esposto dell'indicatore di danno n°28 presente nel documento "A Recommendation for an Enhanced Fujita Scale" che risulta in completa corrispondenza con l'indicatore rappresentato dall'albero1.

Valutazione intensità tornado (EF0).

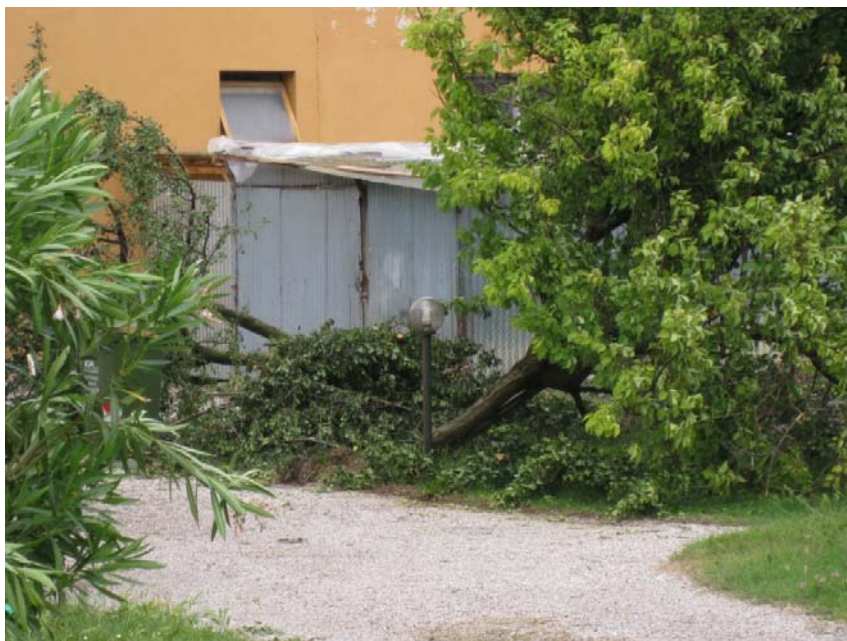
ALBERO 2

F28: Foto di un albero da frutto del genere Prunus (ciliegio, prugno, albicocco), albero a legno duro (hard wood) è apprezzabile un parziale sradicamento

Trattasi nel caso in oggetto di albero a legno duro, annoverabile quindi come indicatore di danno n°27 seguendo le indicazioni del documento “A Recommendation for an Enhanced Fujita Scale”; di seguito si riporta il grado di danno riscontrabile.

Valutazione intensità tornado (EF1).

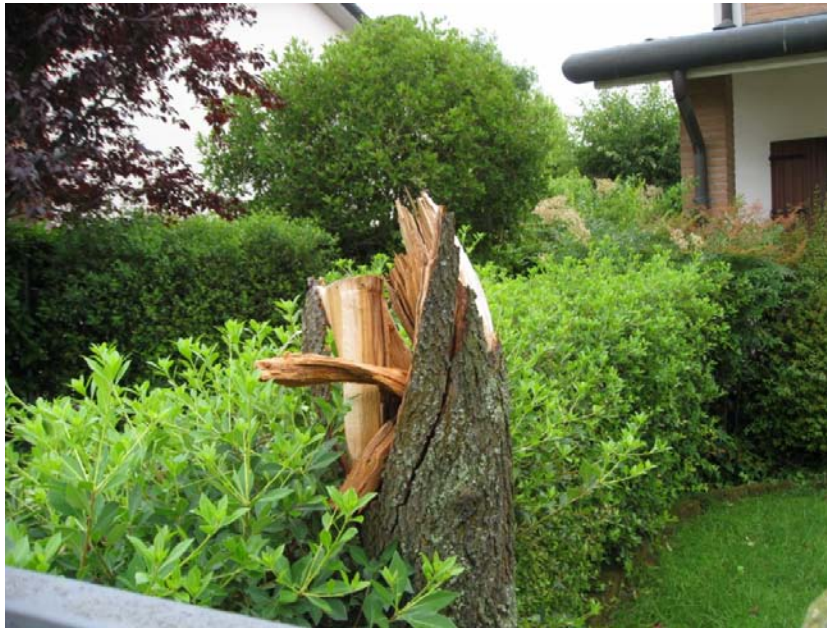
ALBERO 3

F29: Foto di un Prugno (gen. Prunus), albero a legno duro (hard wood) è ben visibile come il tronco sia spezzato ed in evidente torsione

Anche nel caso di cui sopra trattasi di albero a legno duro che va fatto rientrare come indicatore di danno n°27 fedelmente alle indicazioni del documento “A Recommendation for an Enhanced Fujita Scale”; di seguito si riporta il grado di danno riscontrabile.

Stima velocità massima venti: 107 mph (172 km/h)
Valutazione intensità tornado (EF1).

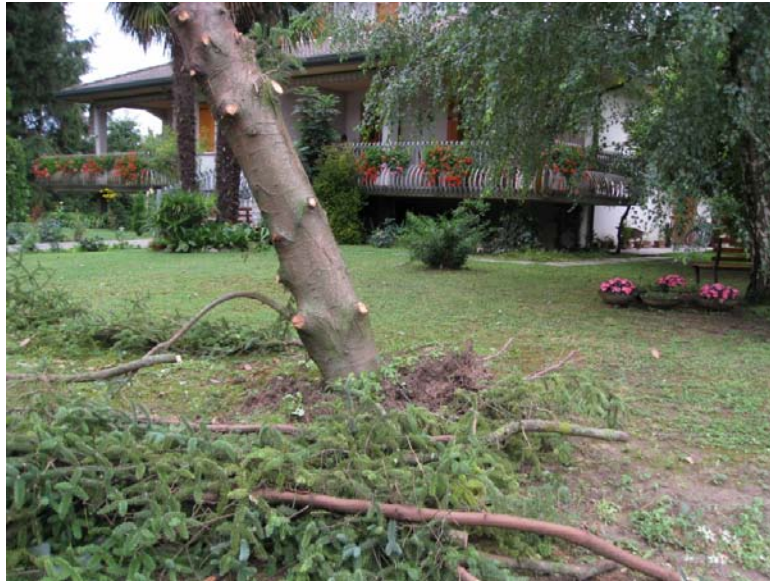
ALBERO 4

F30: Foto di un Abete rosso (Picea abies), albero a legno tenero (soft wood) con particolare di sollevamento della struttura radicale (parziale sradicamento)

L'albero in oggetto rientra nella categoria degli alberi a legno tenero e quindi è applicabile l'indicatore di danno n°28 come riportato dal documento "A Recommendation for an Enhanced Fujita Scale". Di seguito viene riportato il grado di danno e la stima della velocità del vento

Valutazione intensità tornado (EF1).

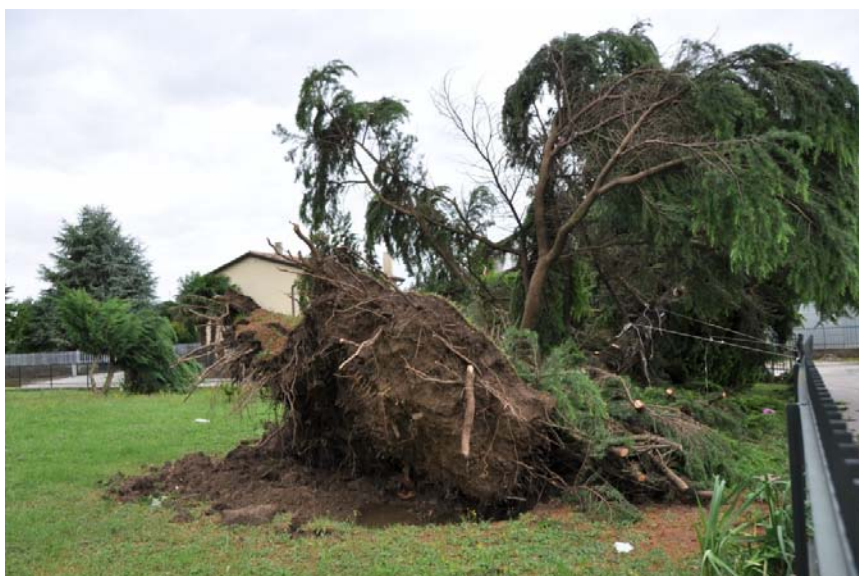
ALBERO 5

F31: Foto di un Cedro (Cedrus atlantica) albero a legno tenero (soft wood) con particolare di sollevamento della struttura radicale (totale sradicamento)

L'albero in oggetto rientra ancora una volta nella categoria degli alberi a legno tenero e quindi è applicabile l'indicatore di danno n°28 come riportato dal documento "A Recommendation for an Enhanced Fujita Scale". Di seguito viene riportato il grado di danno e la stima della velocità del vento

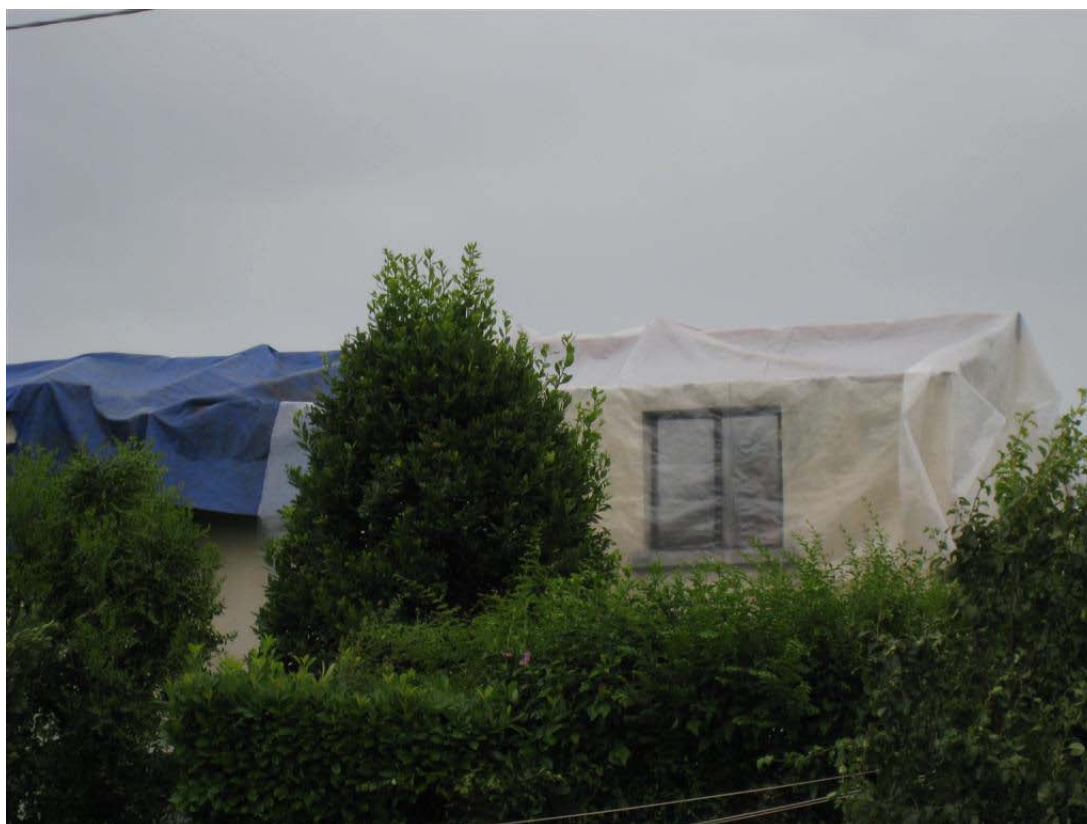
Casa con tetto in eternit completamente scoperchiata. (Foto Tobia Scortegagna – SerenissimaMeteo)

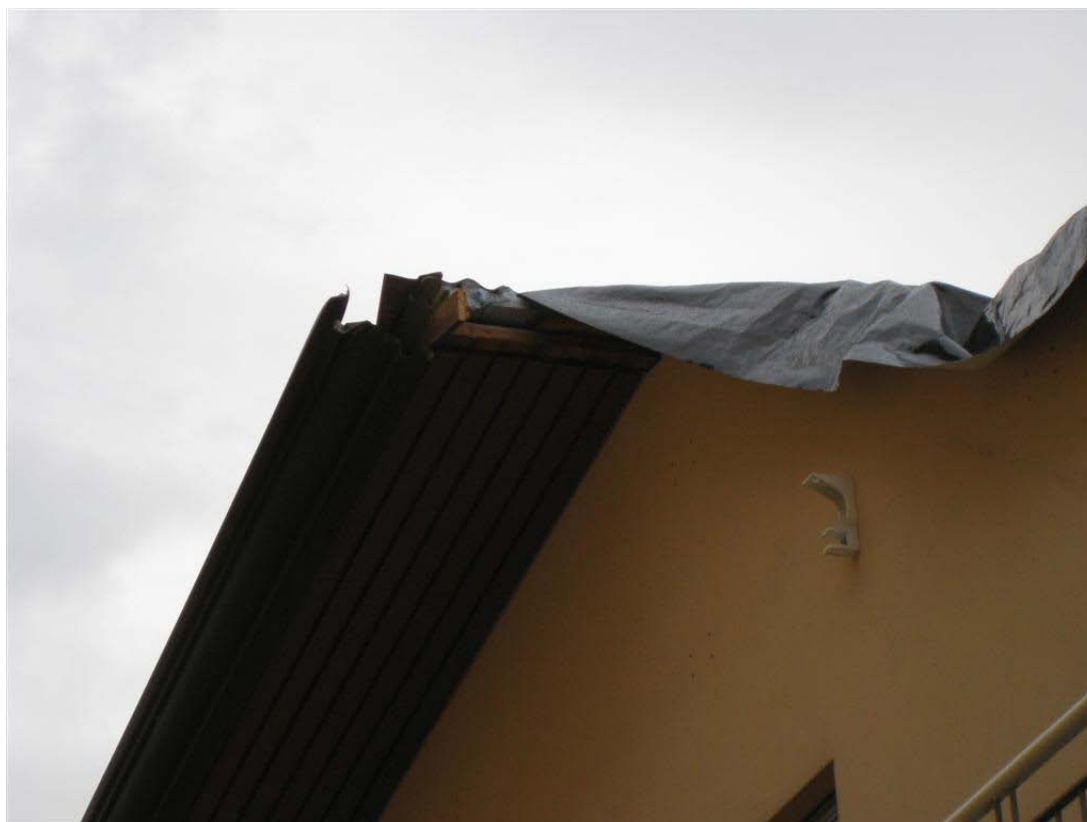
Particolare della copertura del tetto della casa maggiormente colpita in seguito a completa asportazione del tetto. Si nota che la struttura del tetto è di tipo leggero. (Foto di Tobia Scortegagna - SerenissimaMeteo)

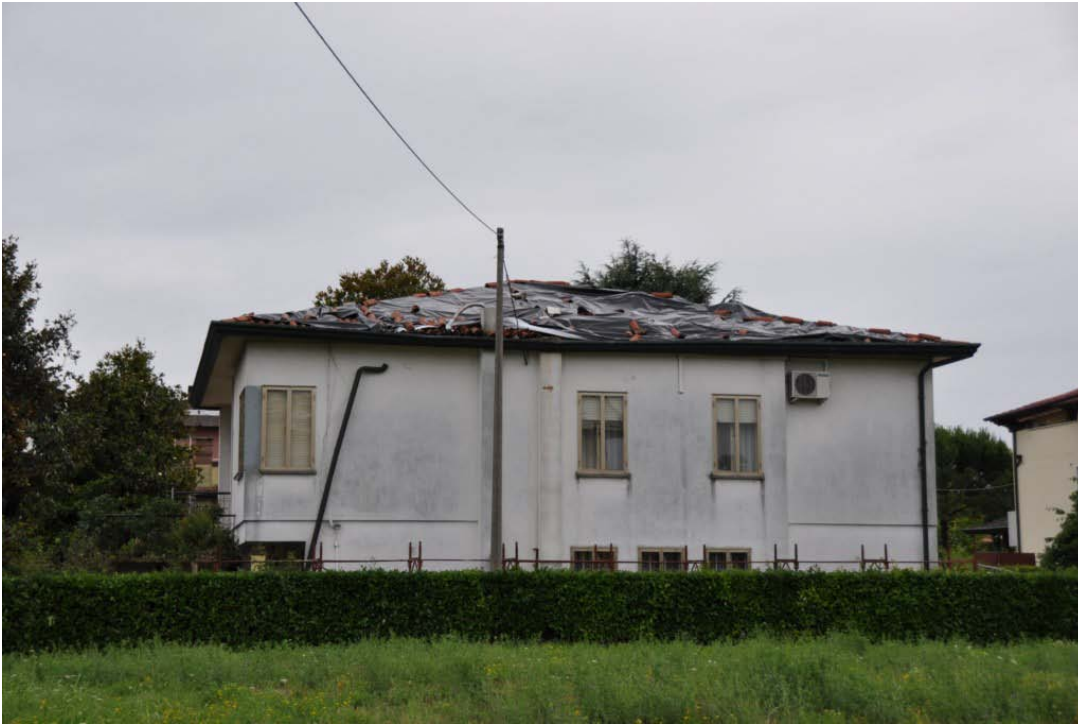
Casa scoperchiata lungo la SP sud (Foto di Giora Cariolato - SerenissimaMeteo)

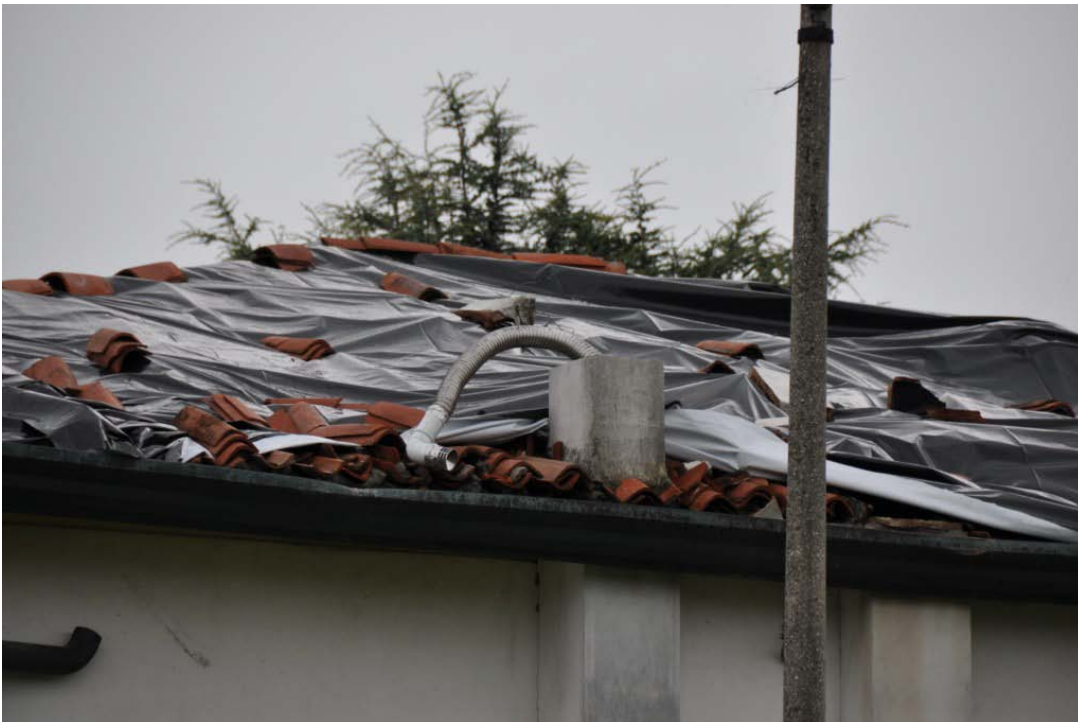
Particolare della casa lungo la SP sud. Notare il comignolo asportato e il tubo di una caldaia risucchiato lungo il camino. (Foto di Giora Cariolato - SerenissimaMeteo)

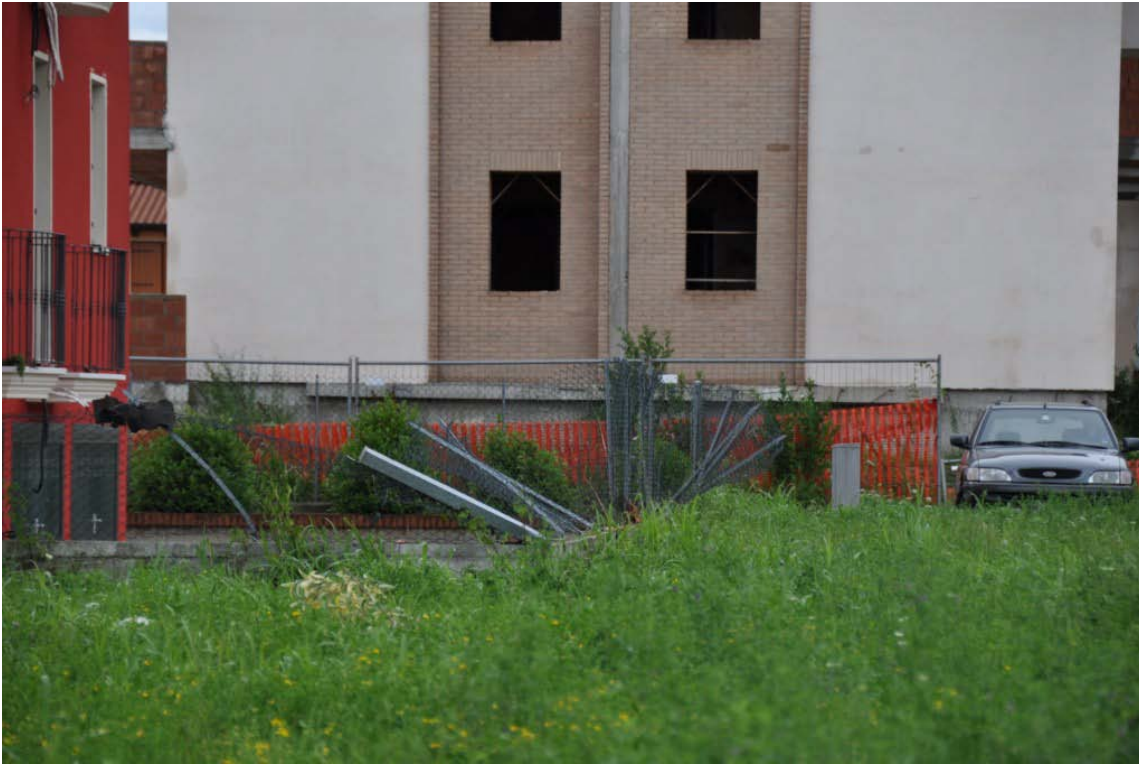
Particolare di una recinzione. Si nota la diversa inclinazione impressa dai venti tangenziali alla stessa. (Foto di Glora Cariolato - SerenissimaMeteo)

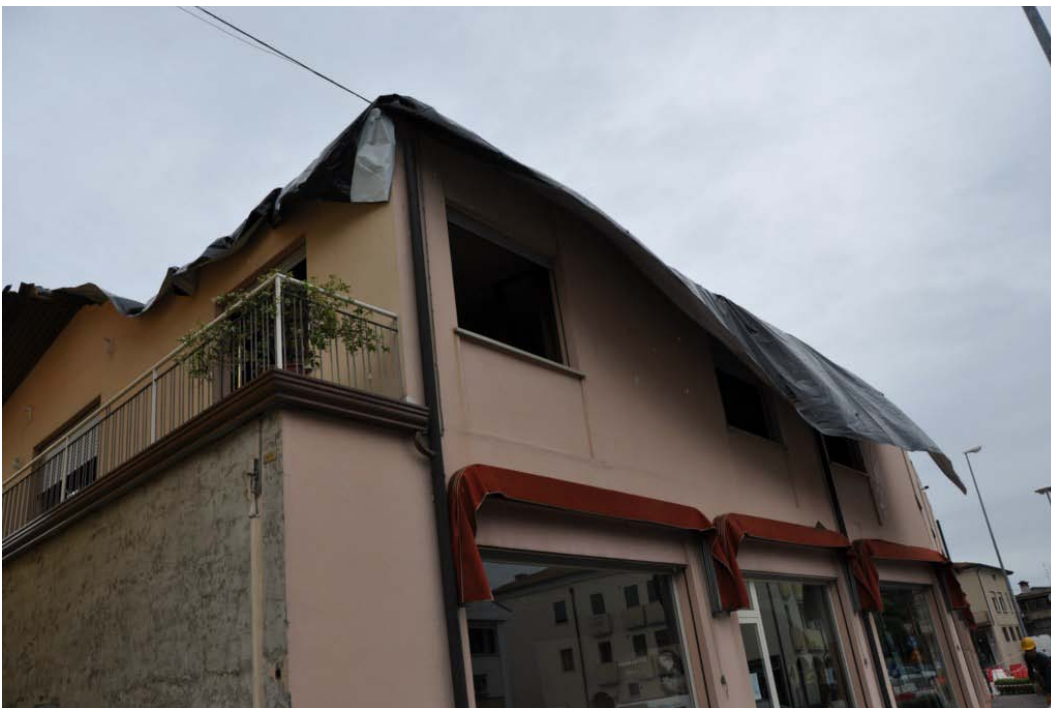
Parte della casa maggiormente colpita per asportazione completa del tetto. Si può osservare come i venti abbiano asportato il tetto, ma non le tende parasole del piano terra. (Foto di Glora Cariolato - SerenissimaMeteo)

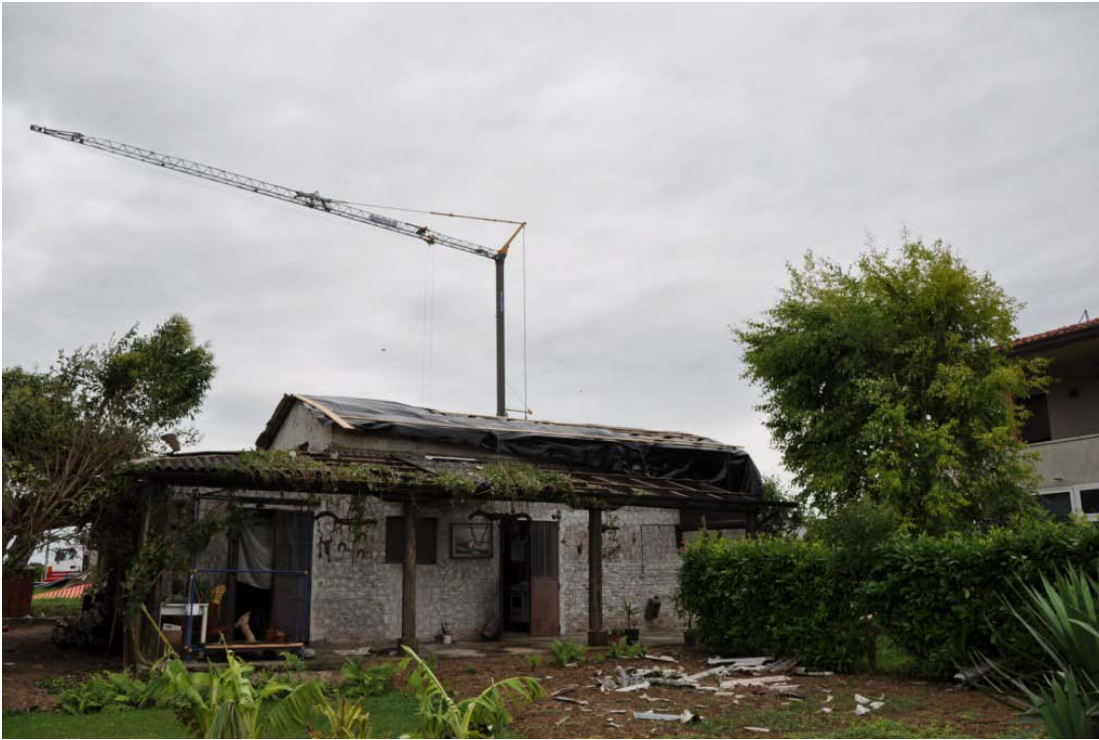
Costruzione senza copertura (eternit). (Foto di Giora Cariolato - SerenissimaMeteo)

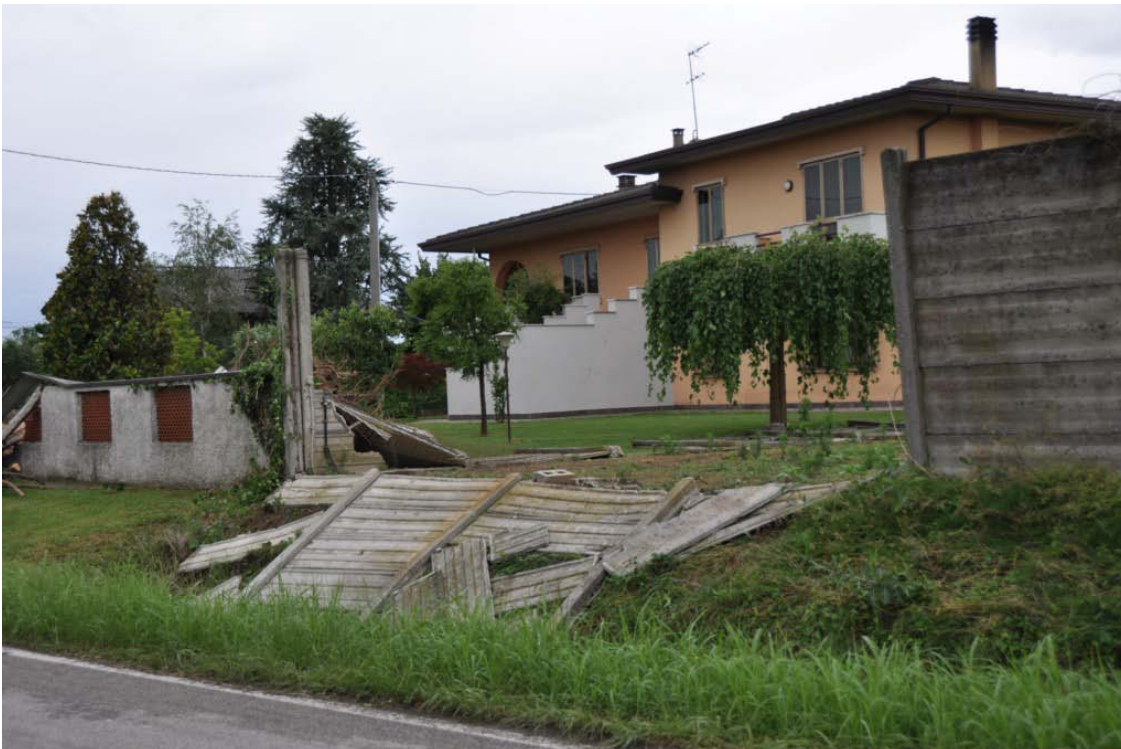
Muro in pannelli di cemento prefabbricati abbattuto. L'abbattimento è stato causato da un albero sradicato a ridosso del muro. (Foto di Giora Cariolato - SerenissimaMeteo)

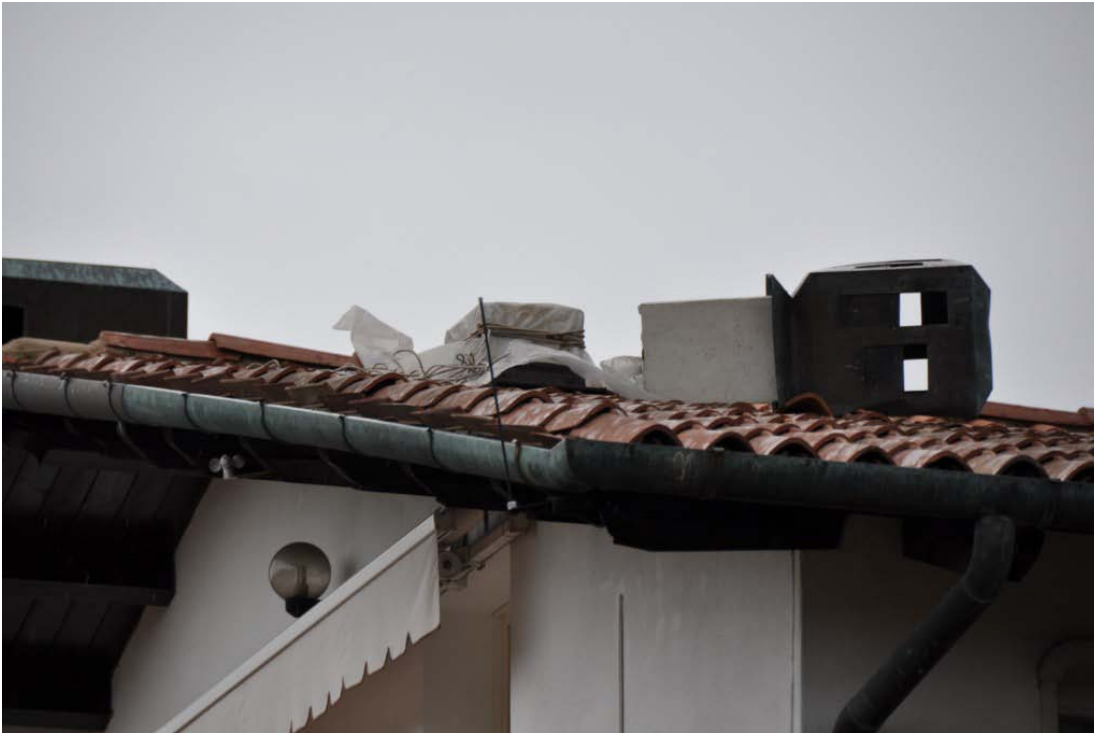
Camino caduto a poche decine di metri dal touchdown. E' uno dei primi danni rilevati, eccezion fatta per asportazione di tegole e coppi da alcuni tetti nelle vicinanze. (Foto di Glora Cariolato - SerenissimaMeteo)

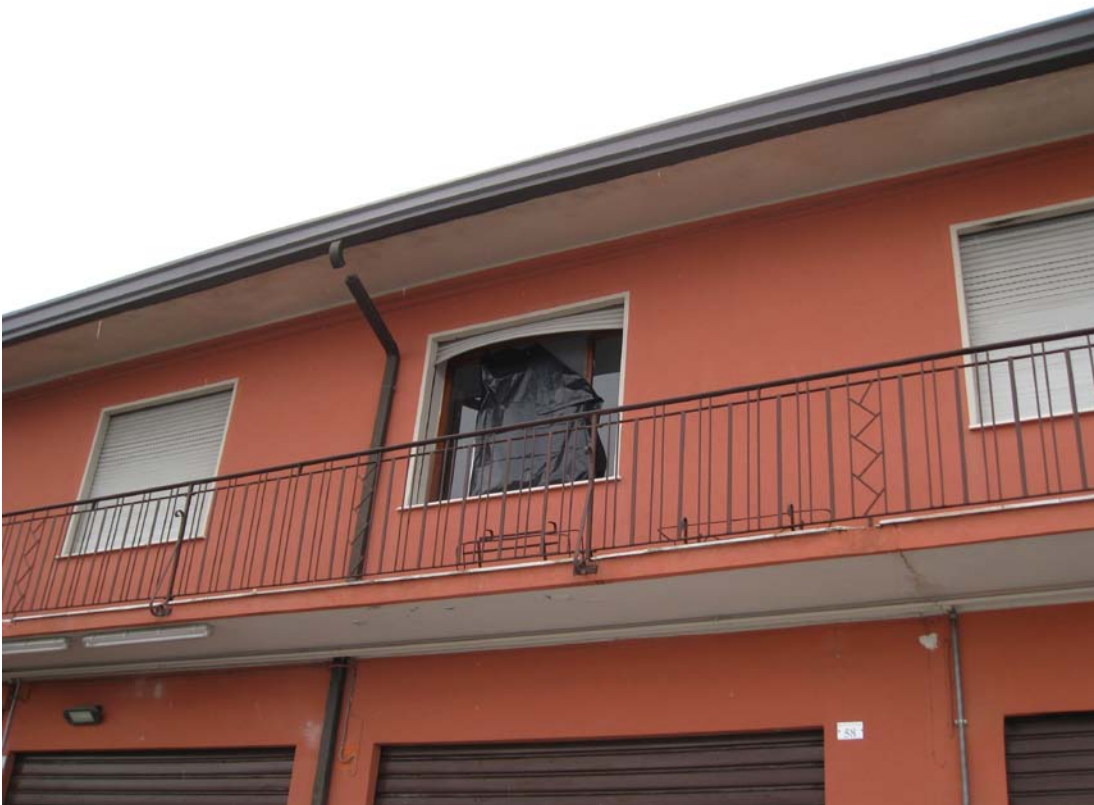
Persiane e vetri rotti lungo la SP sud. (Foto di Tobia Scortegagna - SerenissimaMeteo)
