# Analyse van de windschade in Hautmont-Maubeuge

3 augustus 2008

**Karim Hamid**  
(forecaster KMI)

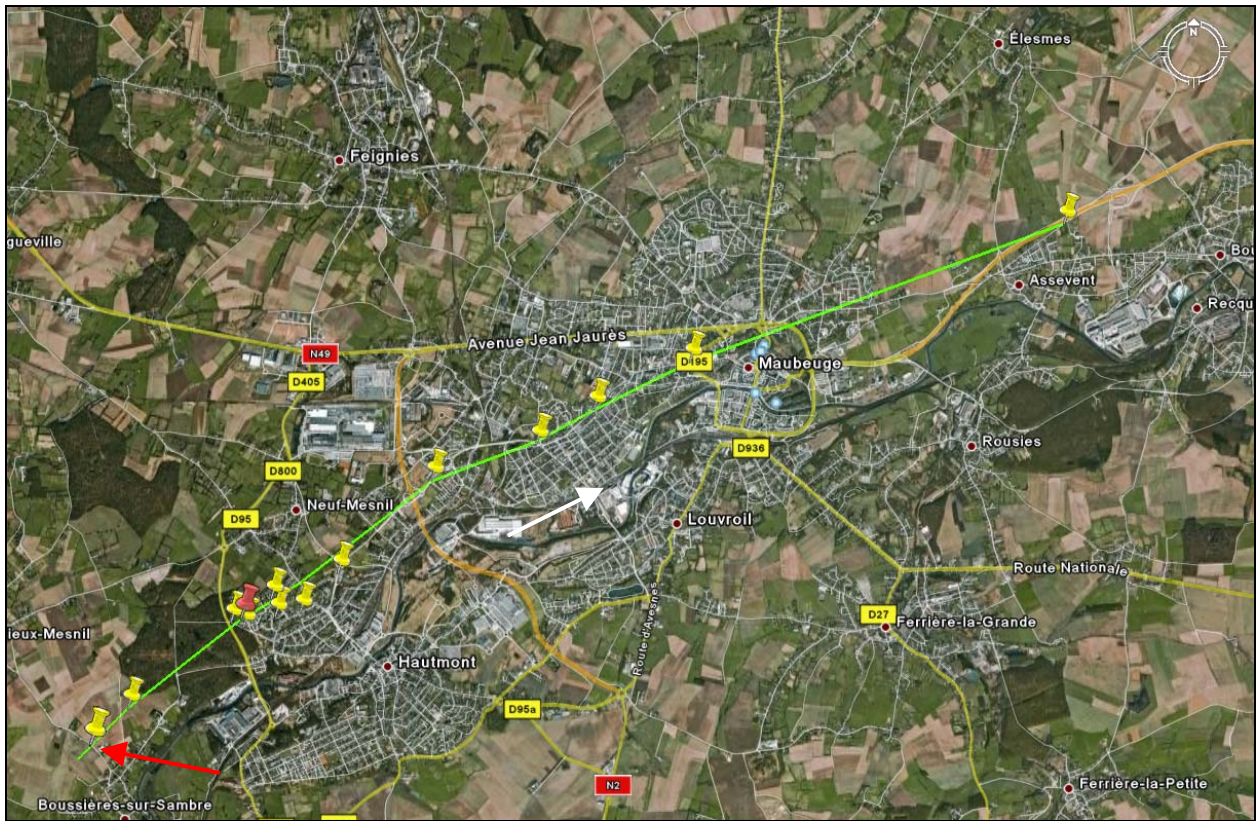
De gele spijkers op de kaart geven enkele ‘repair-punten’ weer. De rode spijker geeft de plaats weer met meest uitgebreide schade.

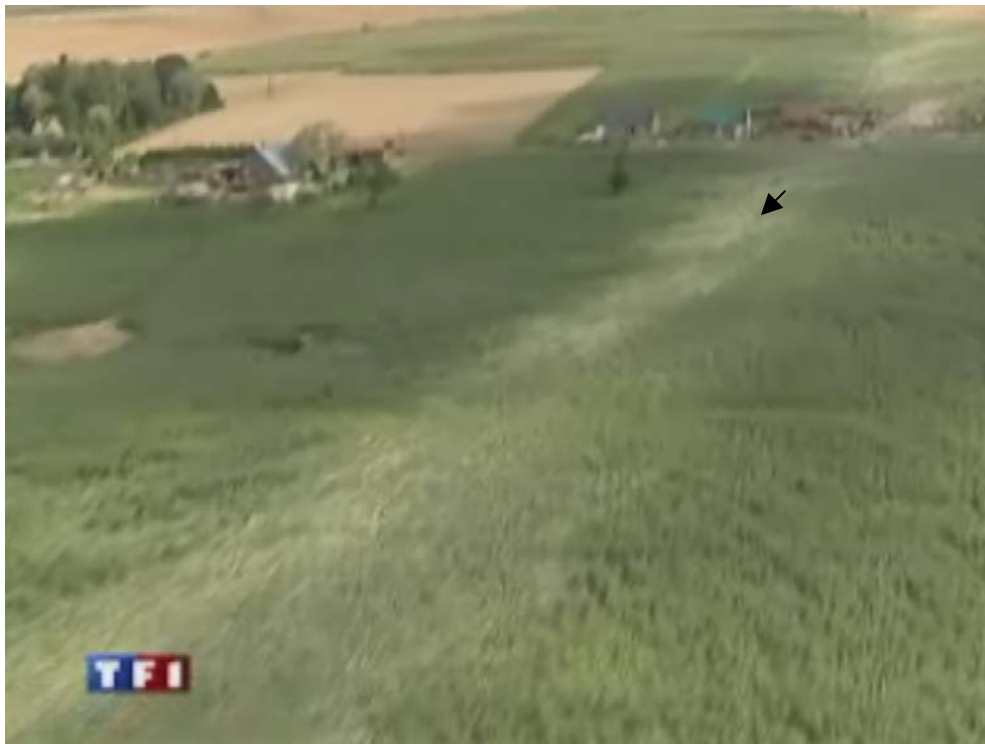
Hieronder enkele luchtfoto’s van de plaats waar de rode pijl naar wijst in bovenstaande kaart. Hier begon de tornado met een breedte van slechts 50 m. We hebben deze 50 m afgestapt op de plaats waar de zwarte pijl in onderstaand beeld naar wijst.

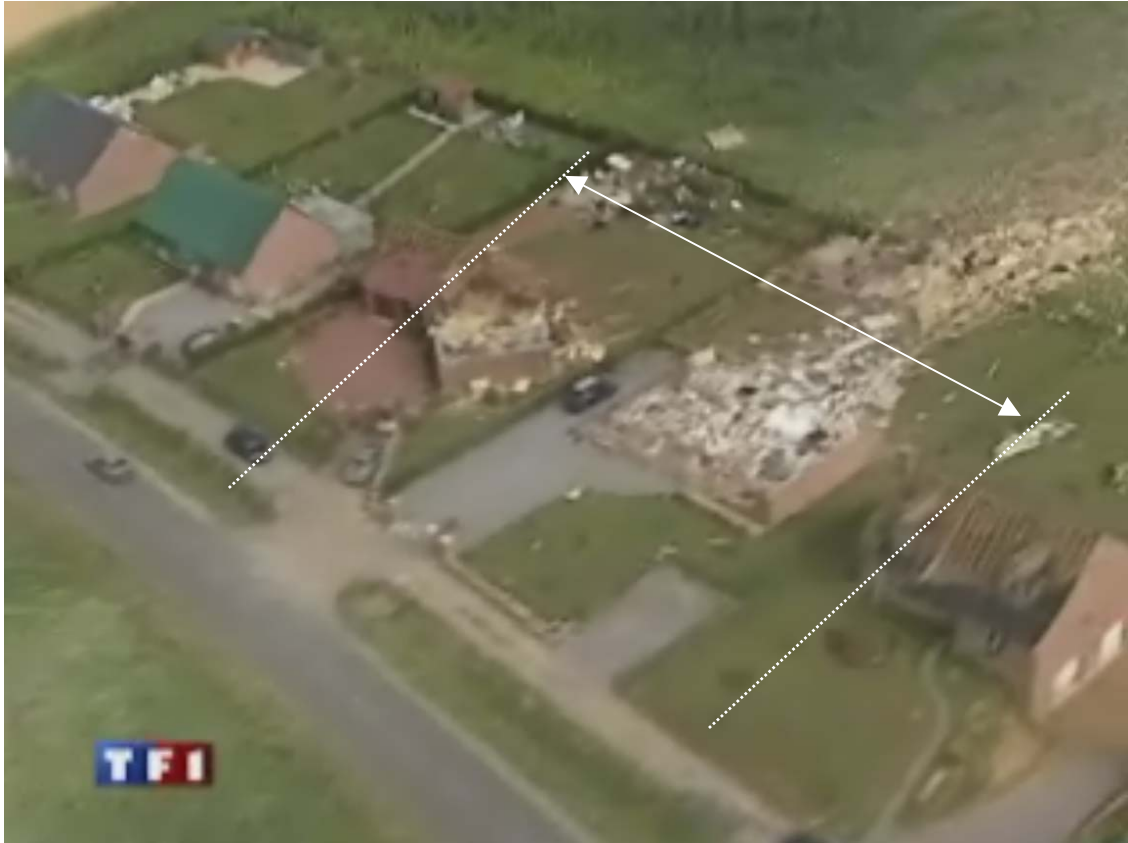
Niet alleen het spoor in de maïs is een belangrijke aanwijzing voor een tornado en de breedte, ook de schade aan de huizenrij op zijn pad. Onderstaande luchtfoto toont zeer goed het spoor. Het meest linkse huis had (vrijwel) geen schade. Het huis ernaast (groen dak) had dakschade en het huis daarnaast was aan de rechtse kans vrijwel volledig vernield. Het huis daarnaast bevind zich pal op het spoor van de hoos en daar blijft niks meer van over. Rechts van dit huis is er nog belangrijke schade, vooral aan de linker flank.

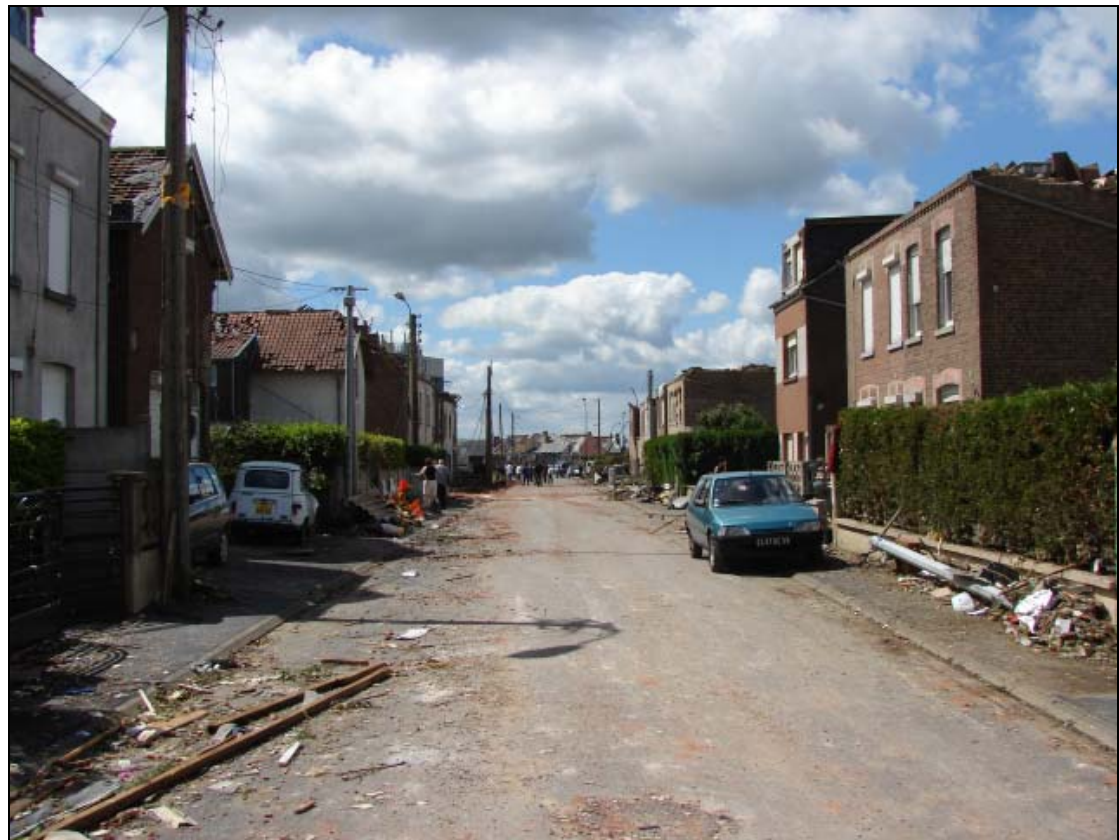
de windhoos trok grotendeels evenwijdig met deze straat en elk huis heeft hier schade en talrijke daken zijn vernield

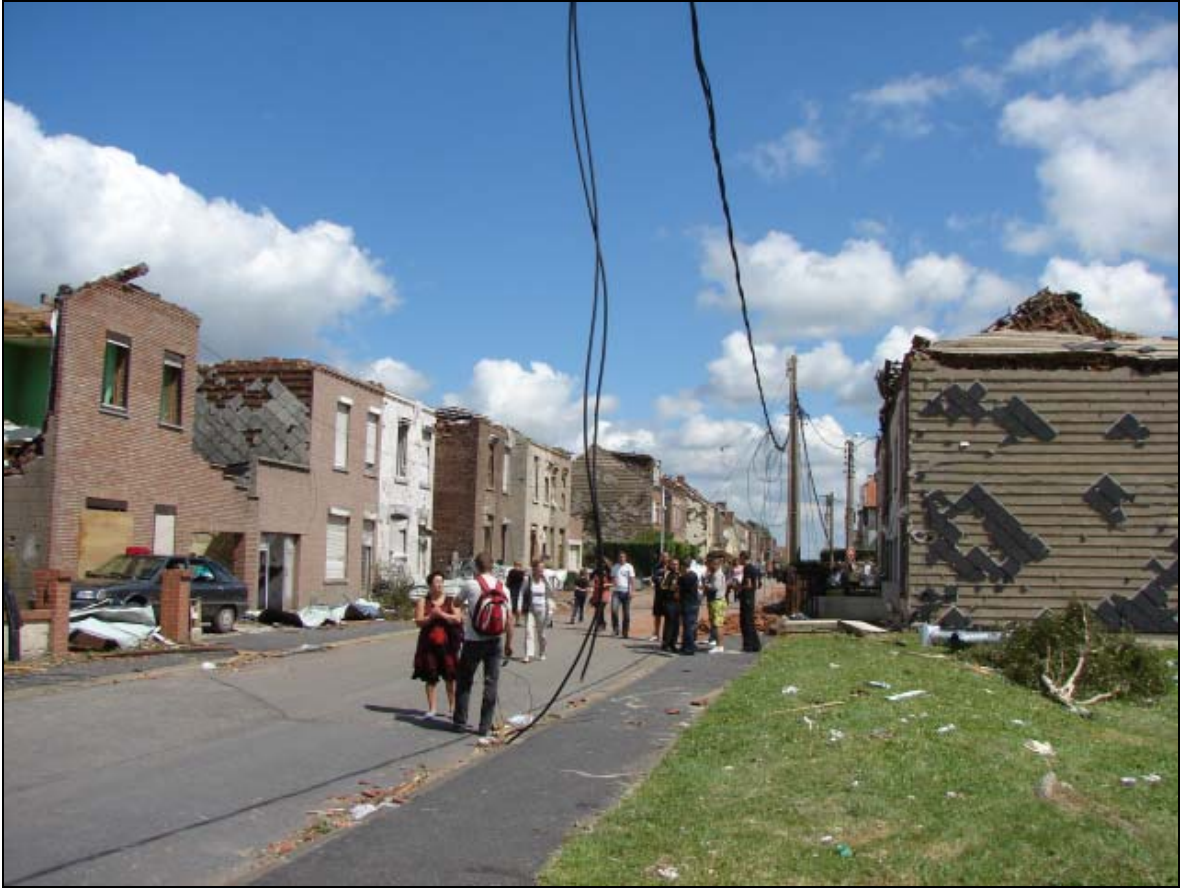
elk dak van de huizen links is totaal verdwenen

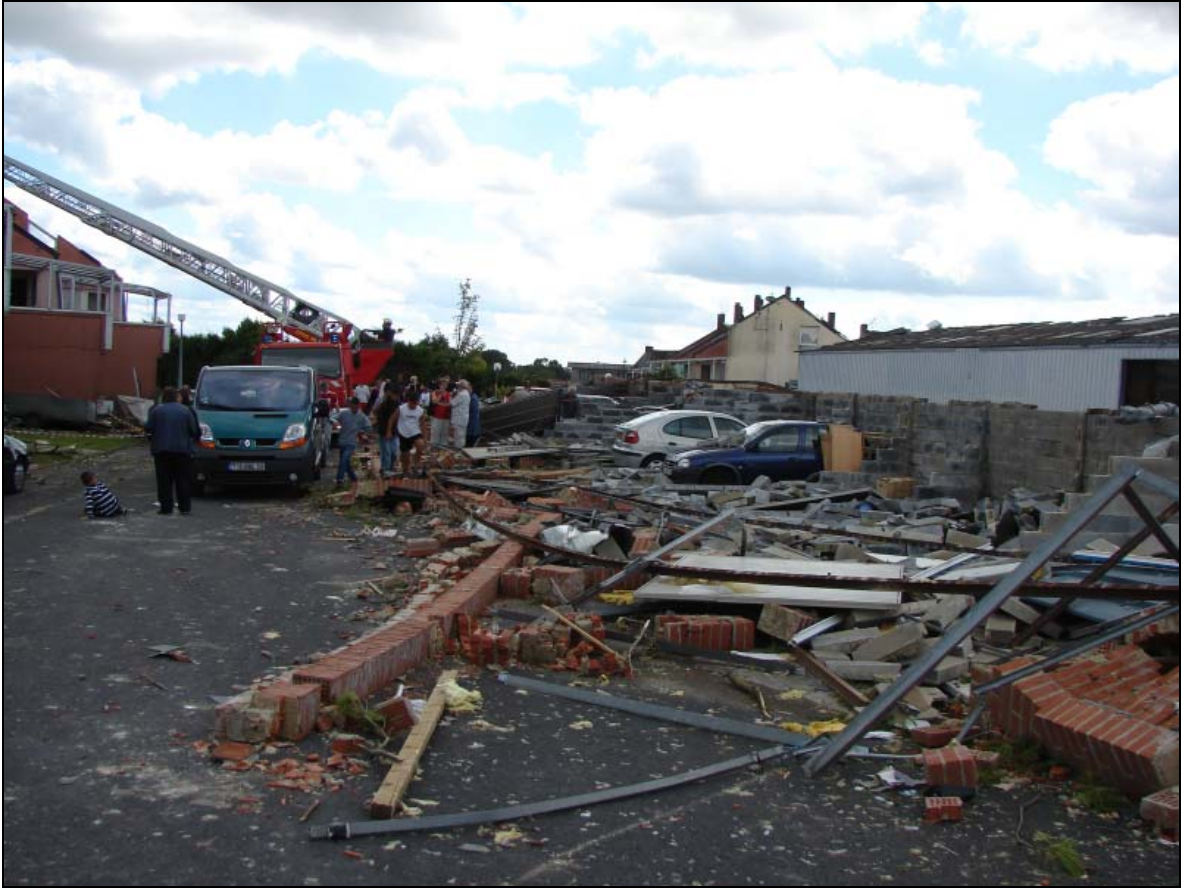
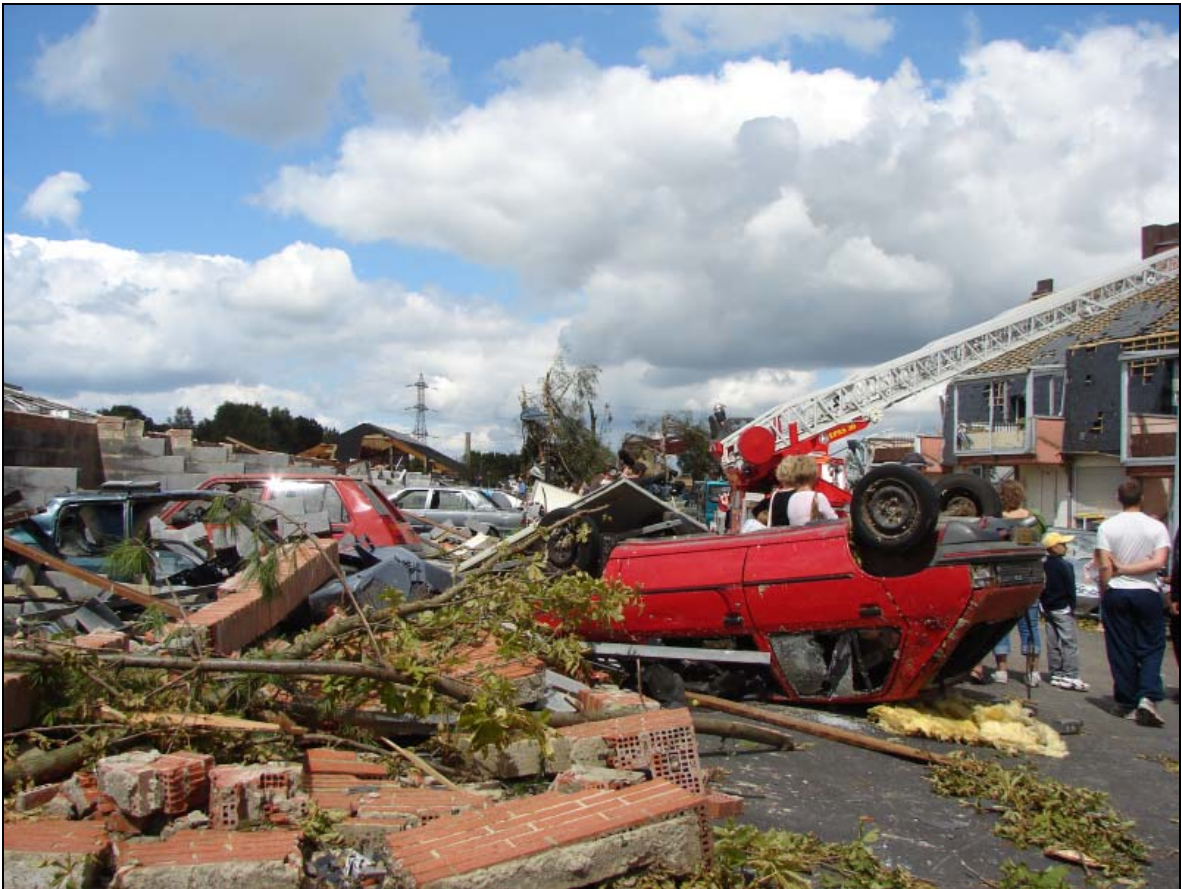
Boven en onder: garageboxen zijn total-loss. Hier trok de windhoos dwars over

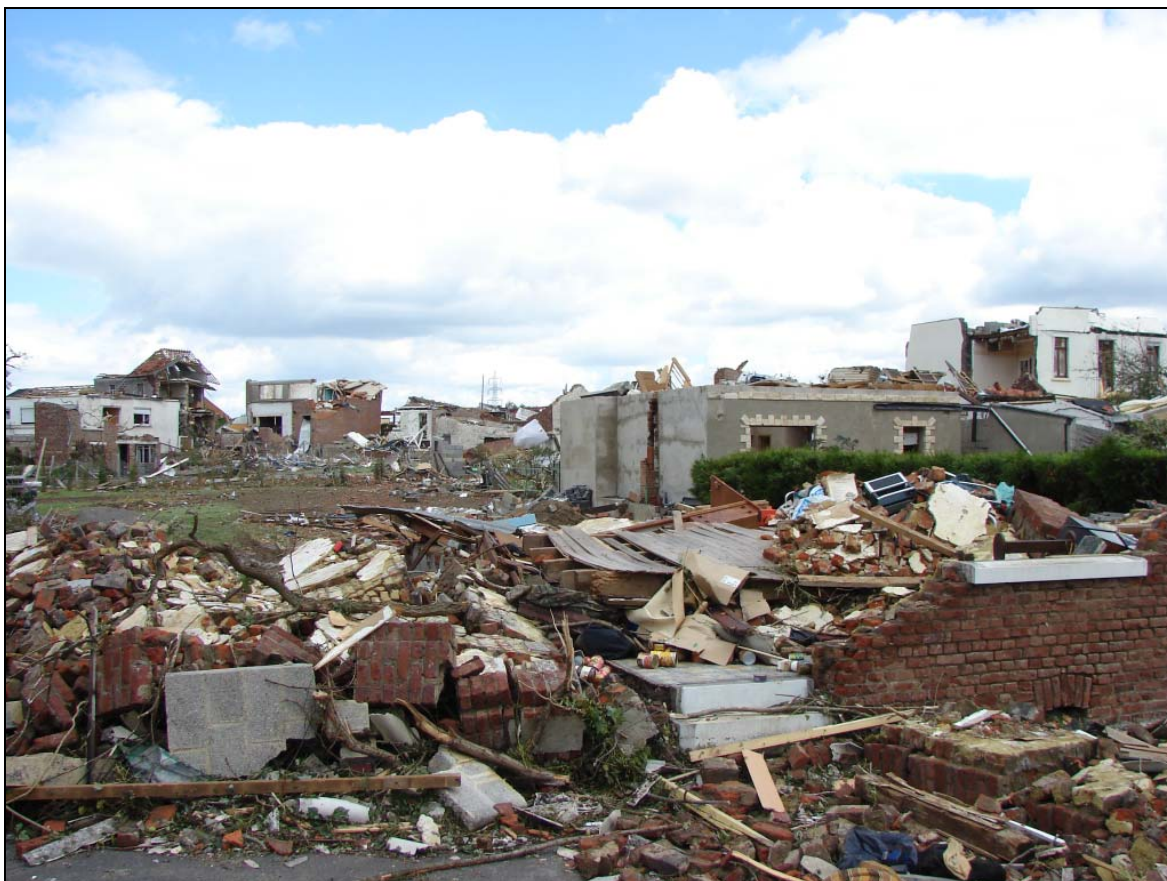
Doorslaggevend voor deze F4 is wel dat minstens 2 huizen met de grond gelijk zijn gemaakt. Eén daarvan betreft een 2 jaar oude woning, dus in perfecte en stevige staat. Dit is een doorslaggevend element in de Fujita schaal onder F4. Verder waren er tal van grote projectielen aanwezig en hadden we aanwijzingen voor wagens die zich van plaats hebben veranderd. De meeste schade kunnen we evenwel bestempelen als F3 in de kern van het spoor. In tegenstelling van andere, minder zeldzame, F2/F3-situaties, waarbij slechts sporadisch wat schade valt te noteren van deze orde, waren het aantal schadegevallen van klasse F3 niet te overzien en zeer algemeen. Ook dit maakt dit een uitzonderlijke case.

Het huis (of wat daar van over blijft) op de voorgrond is totaal verwoest tot op de grond. Hier kijken we in de richting van het schadespoor. De schade is hier het meest uitgebreid

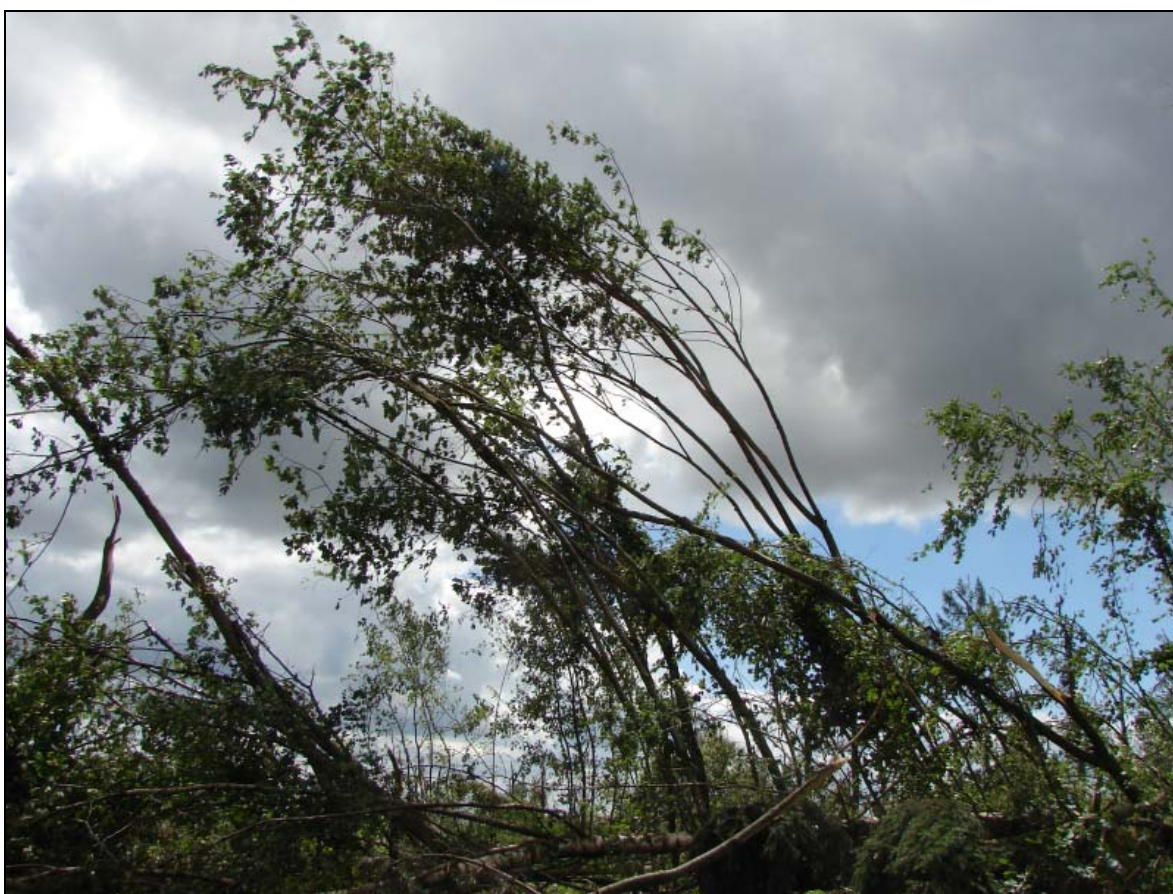
bomen die haaks hellen op het schadespoor

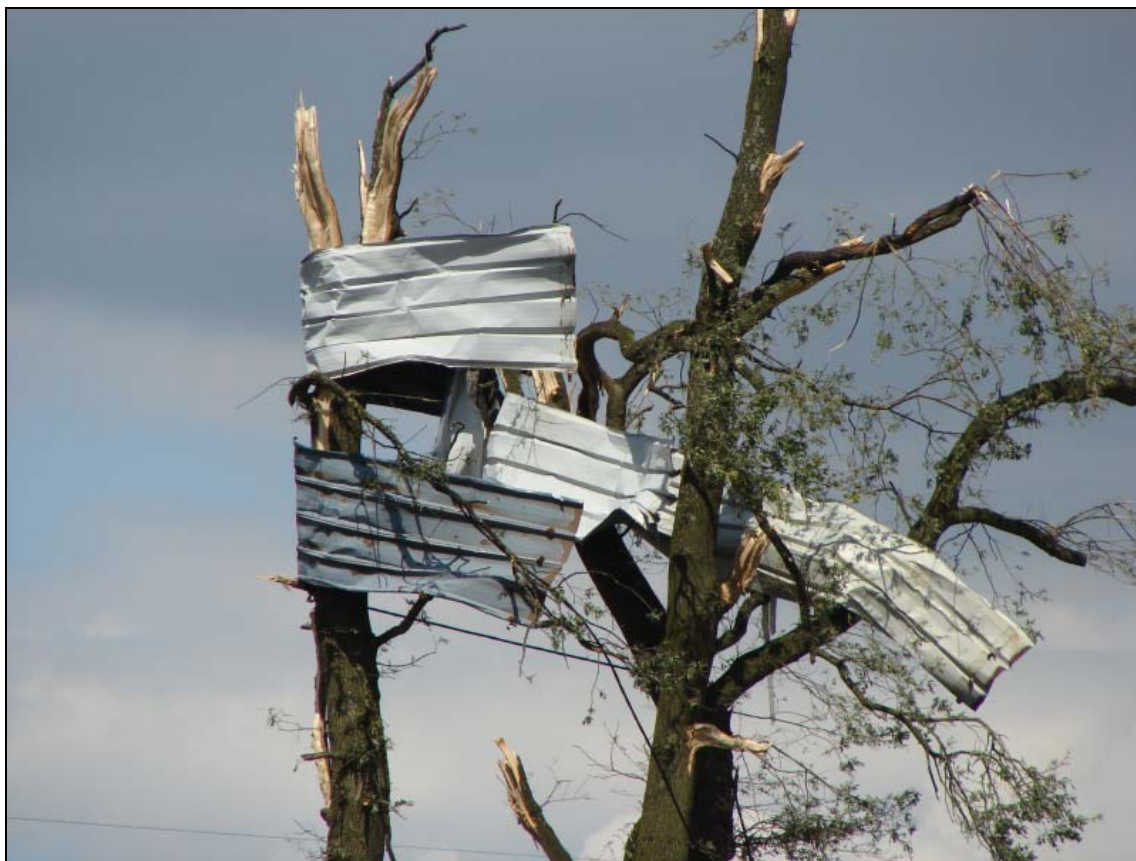
golfplaten waaiden haaks op het schadespoor in de richting van de spoor-as

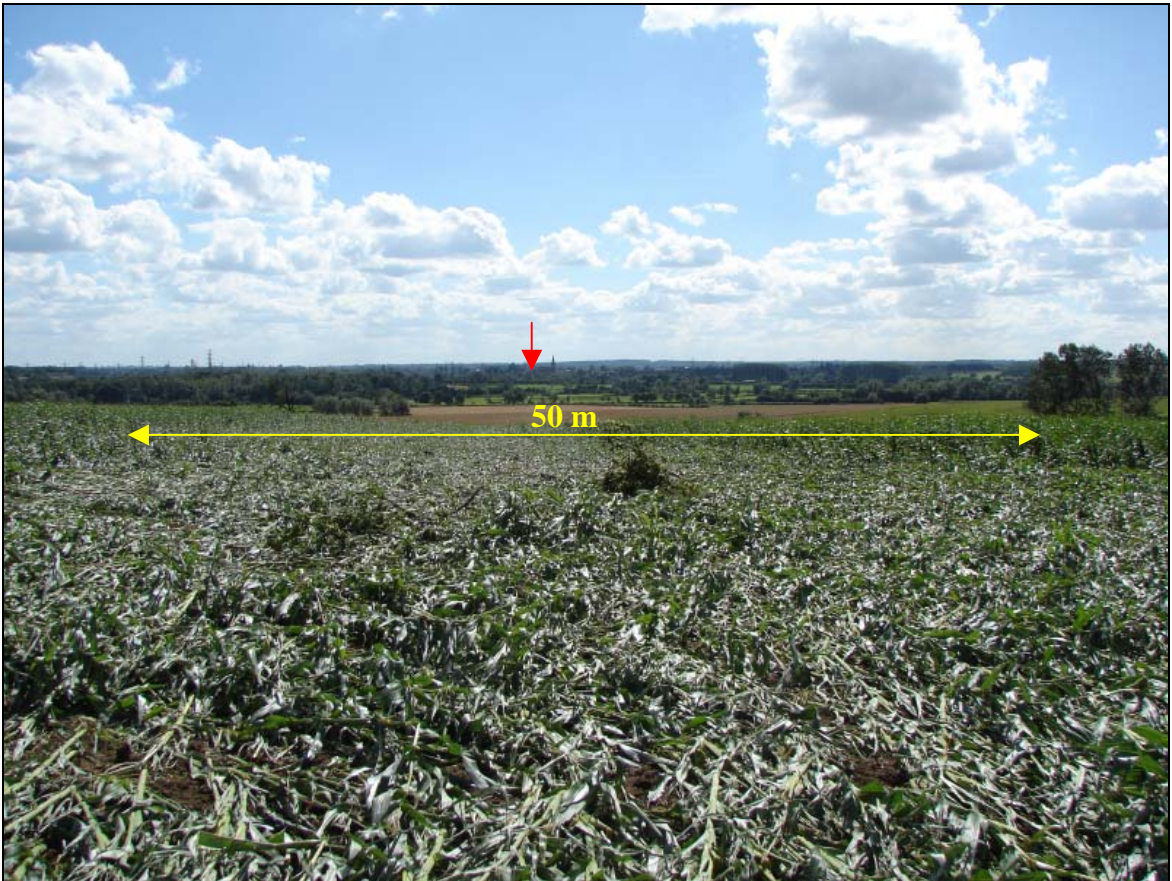
De breedte van het shadespoor is moeilijker te bepalen. Bij het begin was het nog duidelijk, we konden in een maïsveld perfect het spoor afstappen en kwamen uit bij ca. 50 m. Verderop werd dit al snel zo'n 100 m en uiteindelijk zo'n 150 m. Verderop naar het noordoosten moet dit nog breder zijn geweest maar dan was de schade al flink gefragmenteerd.

het schadespoor in de maïs bedroeg ca 50m. De hoos zou zijn ontstaan in de verte waar de rode pijl naar wijst.

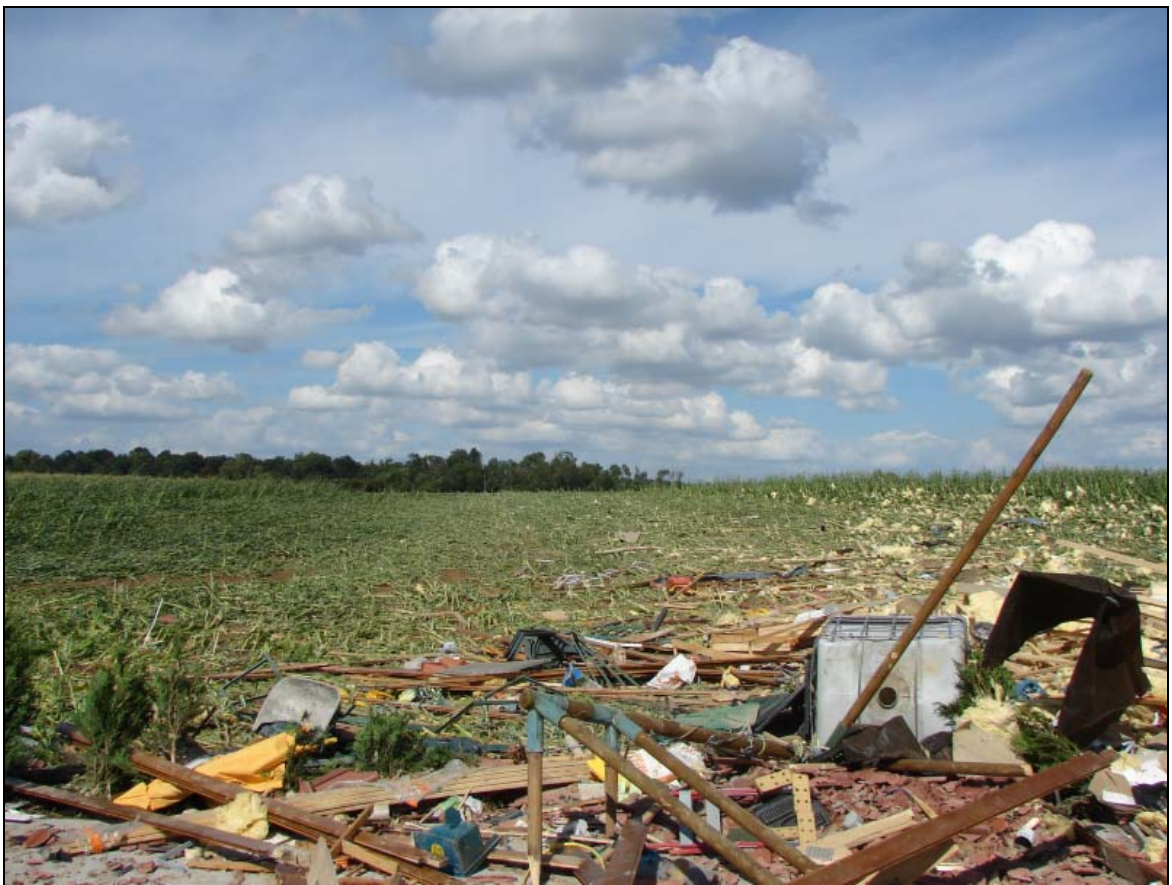
Aan de andere kant van de weg is het spoor eveneens te volgen

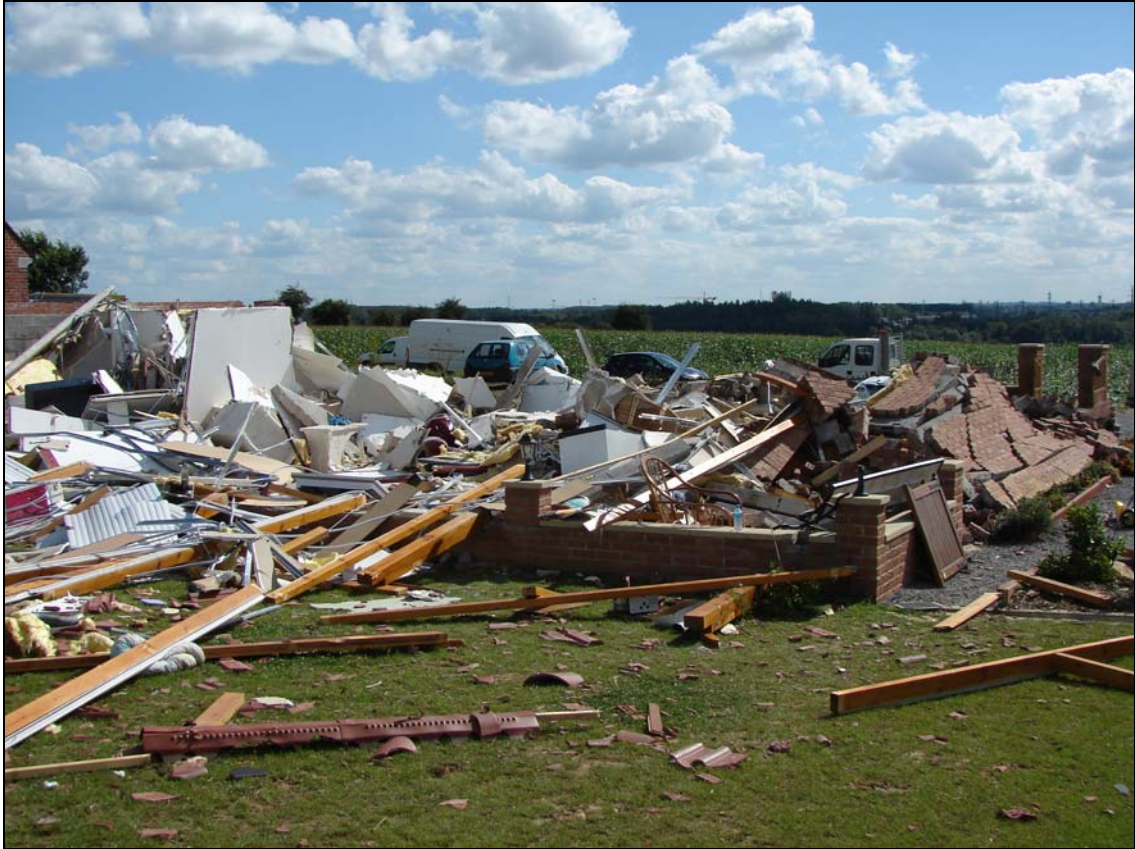
zelfde huis, maar nu vanaf de achterzij, zie ook hieronder

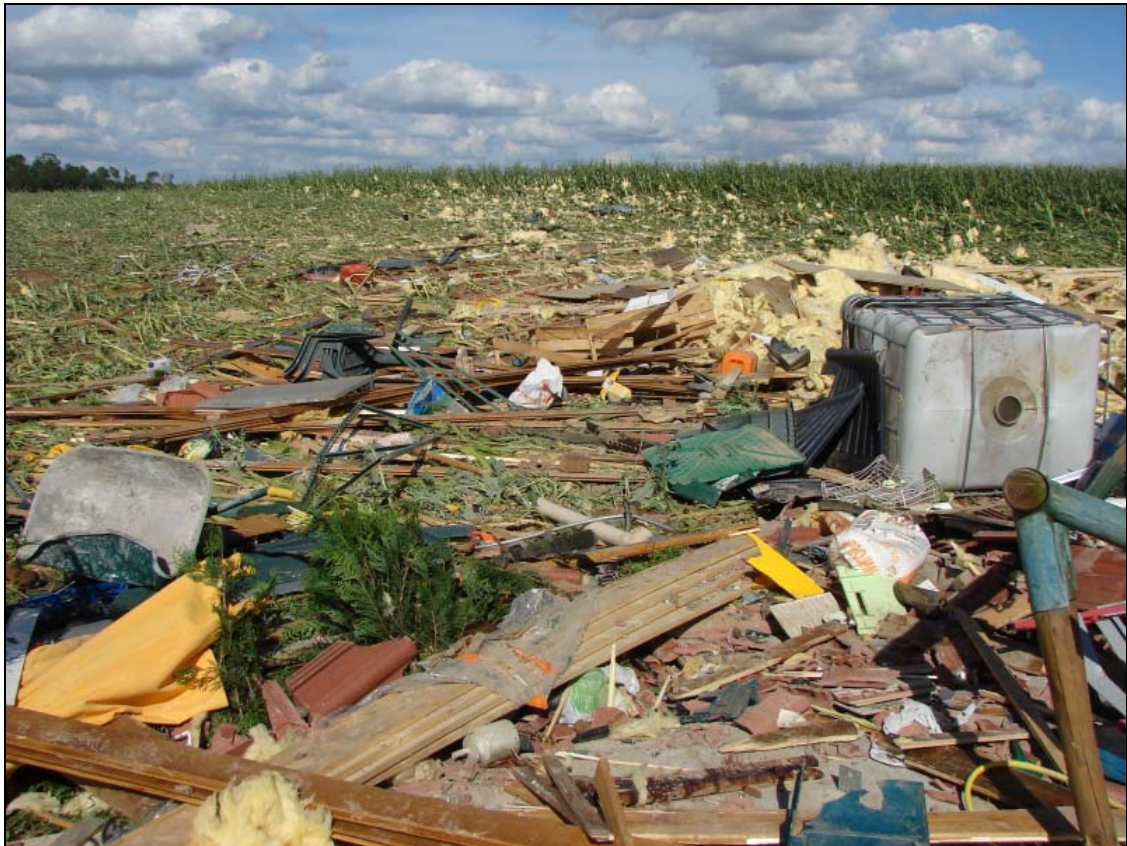
het weggewaalde puin was tot ver in het maïsveld te volgen

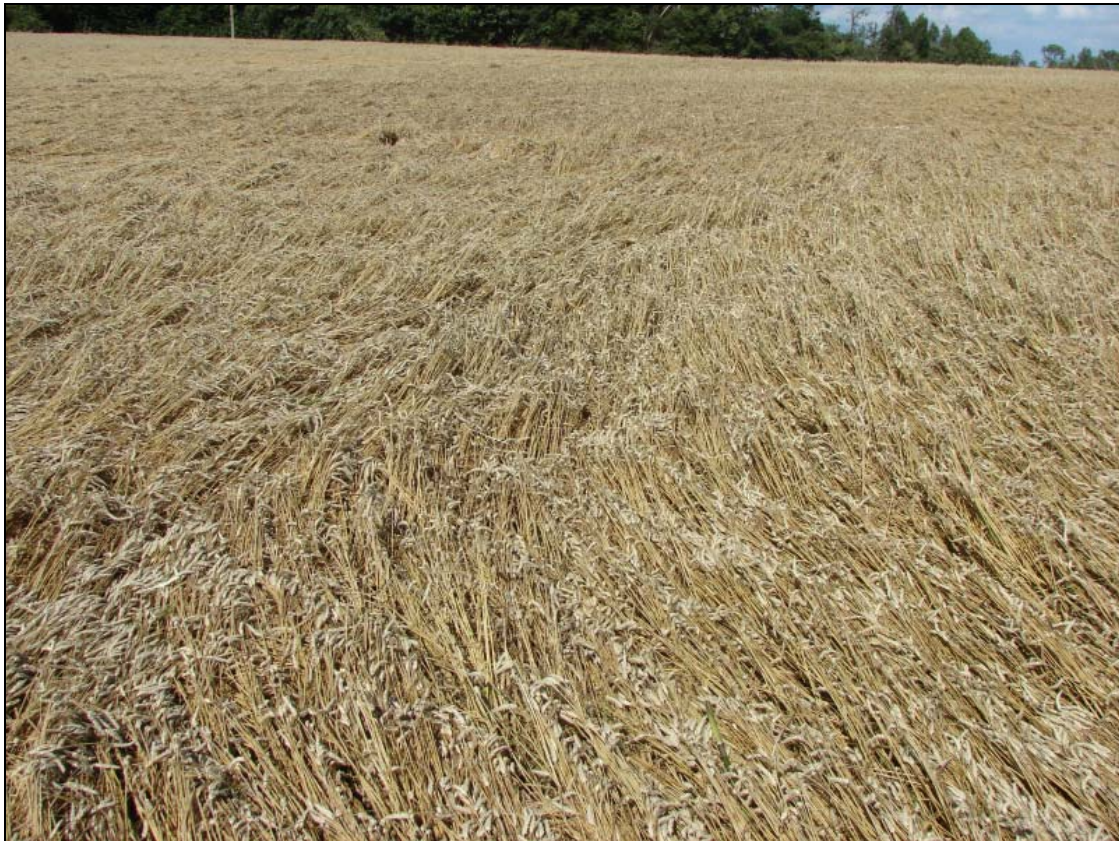
ook in het korenveld was de schade te volgen, zei het minder duidelijk

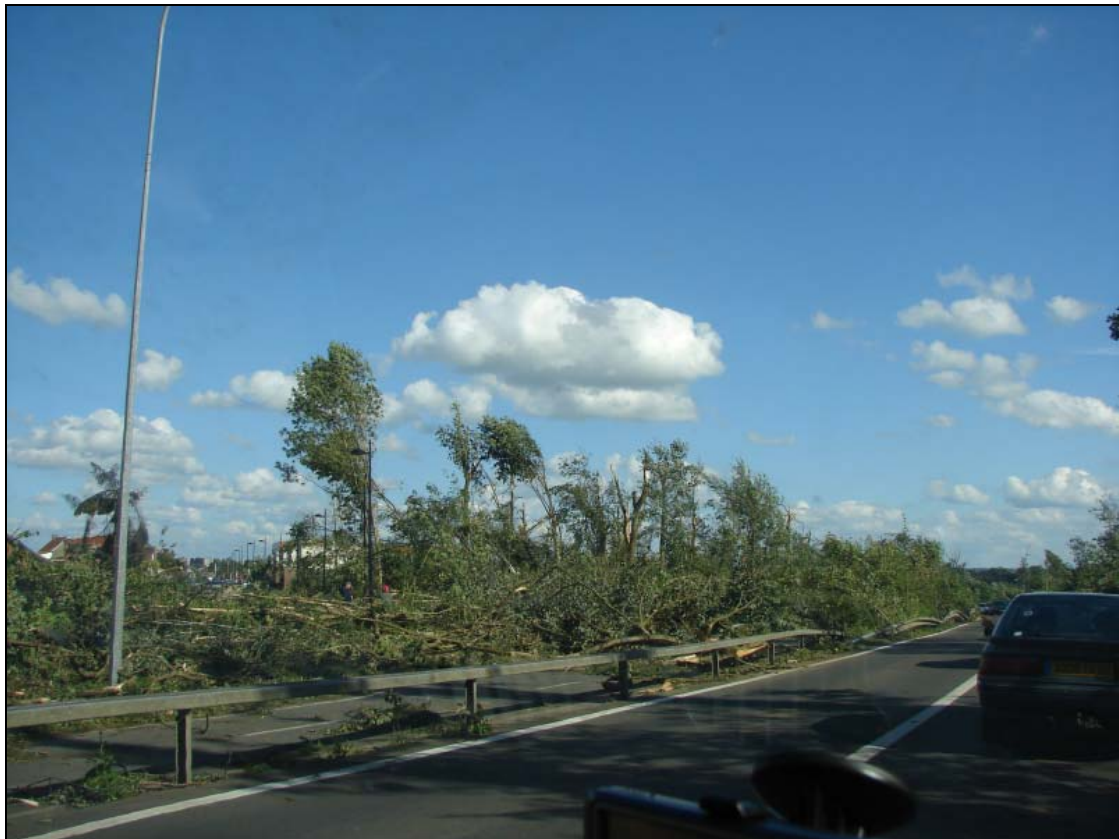
de hoos trok door een bos (zie Google kaart) waarbij nauwelijks een boom nog rechtstaat in het spoor

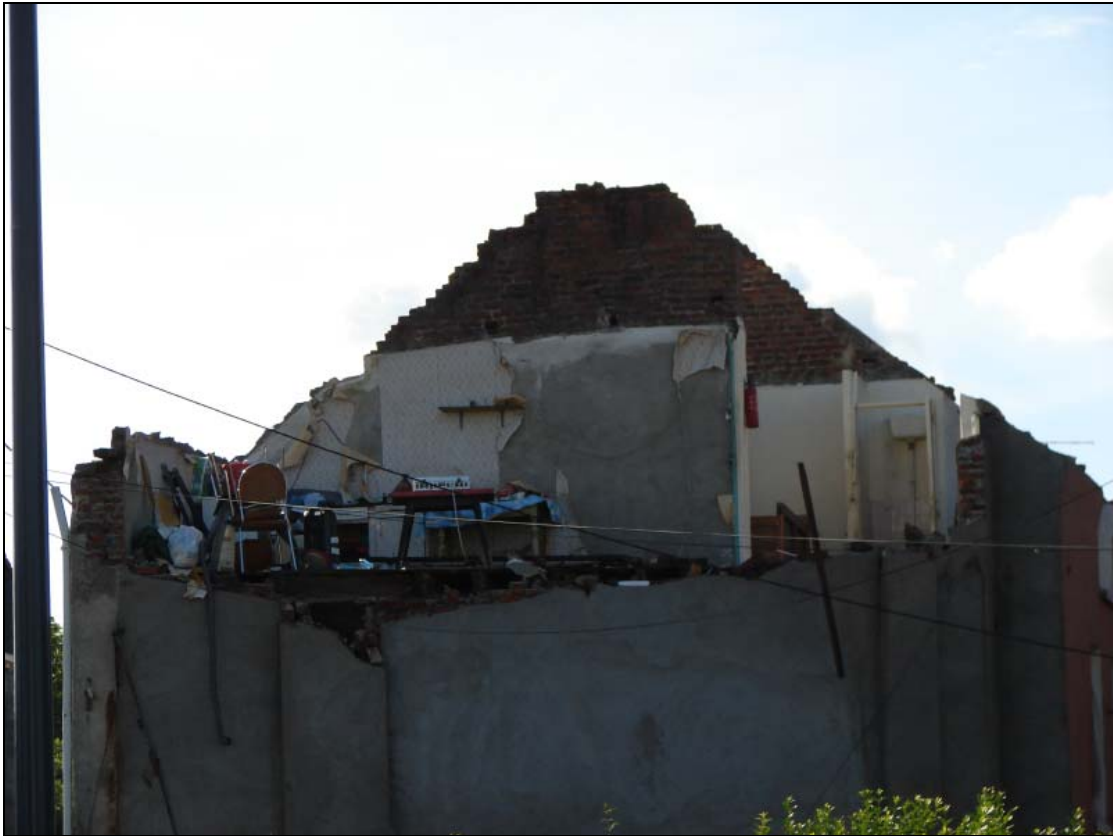
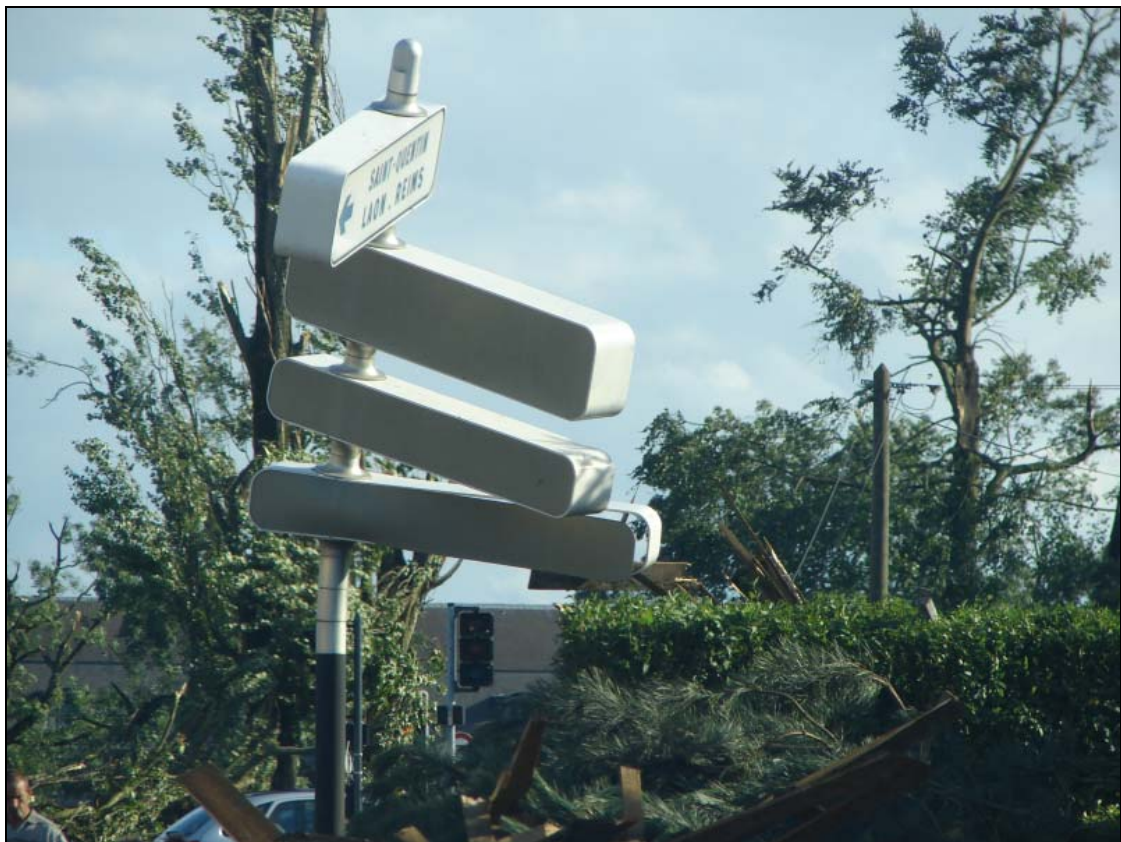
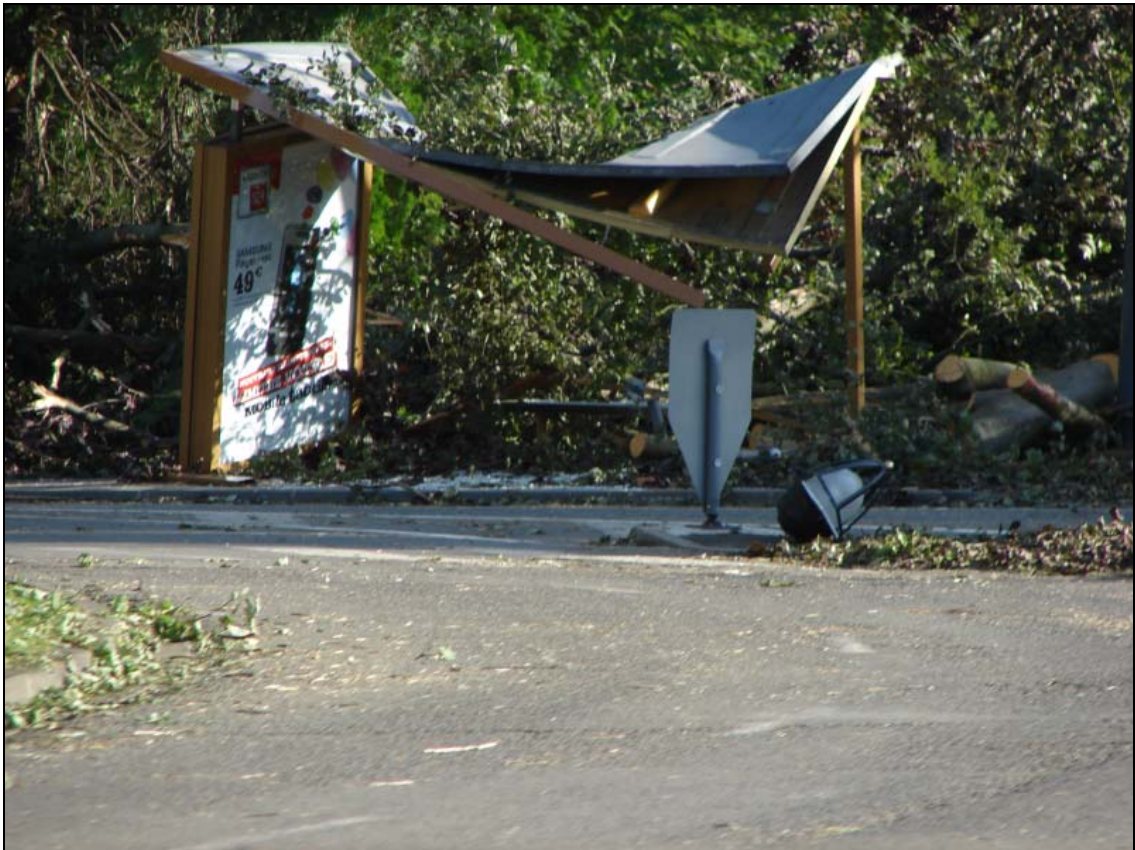
ook verderop op het einde van het spoor in Maubeuge is de schade lokaal nog groot, weliswaar dan gefragmenteerd...
